Vergleichsstudie nach den Unwettern 2021

Projektleitung Prof. Dr. Peter Moser, Fachhochschule Graubünden, peter.moser@fhgr.ch
Dr. Klaus Schneeberger, alpS GmbH, Schneeberger@alps-gmbh.com
Prof. Dr. Reimund Schwarze, Umwelt-Wirtschaft-Consult, schwarze@europa-uni.de

Chur, Innsbruck, Leipzig, 31.08.2023

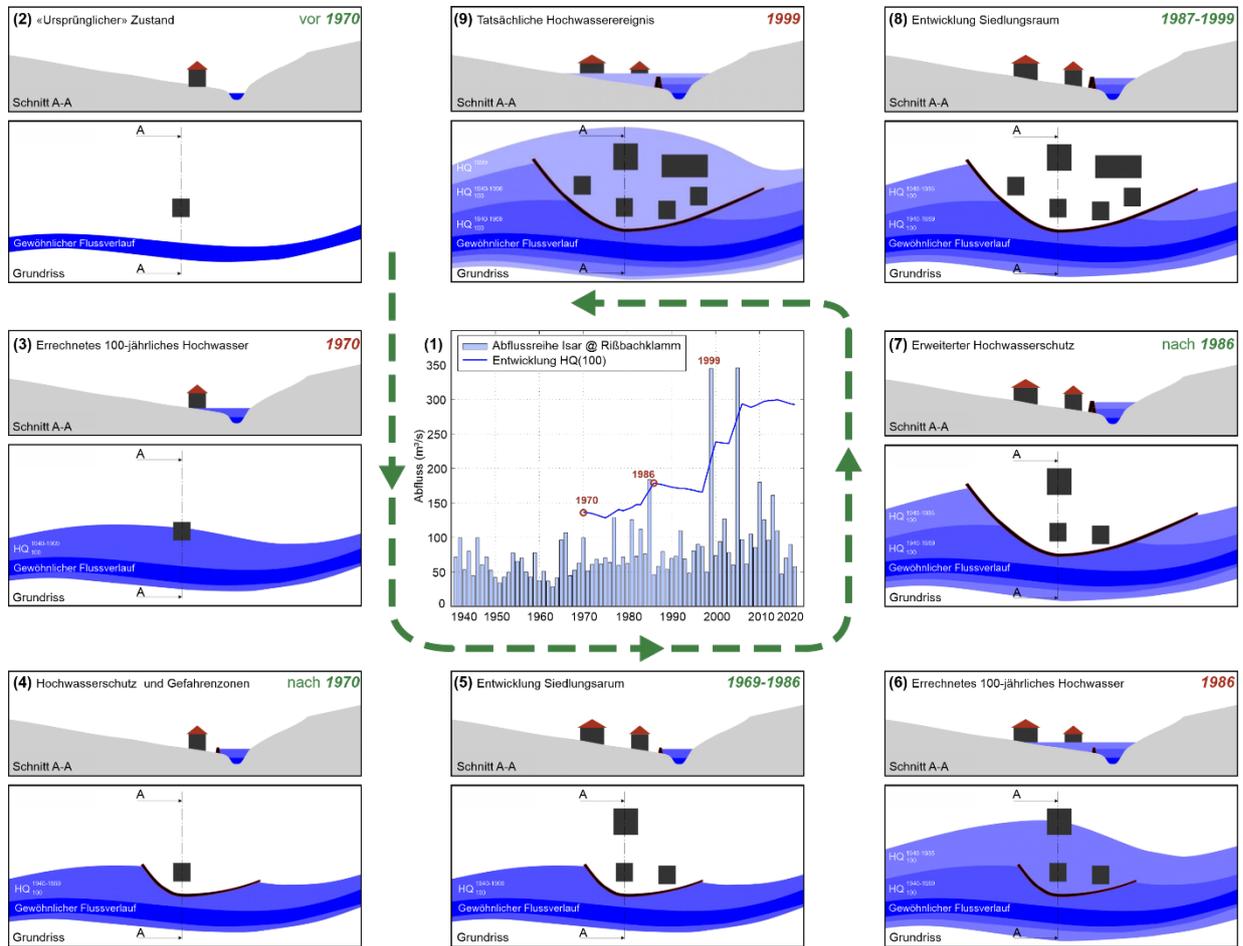
Abbildung 3: Schematische Darstellung der Veränderung des Hochwasserrisikos.

Erläuterungen: (1) Reale Abflusszeitreihe der Isar am Pegel Rißbachklamm und Darstellung der Entwicklung des 100-jährlichen Hochwasserkennwertes (HQ₁₀₀) basierend auf einer dreiparametrischen *Allgemeinen Extremwertverteilung* (Anwendung eines gleitenden Mittelwertes zur Veranschaulichung). Die Berechnung des HQ₁₀₀ zu einem bestimmten Zeitpunkt basiert auf dem gesamten davorliegenden Zeitraum. (2)-(9) Darstellung eines fiktiven Siedlungsraumes mittels Grund- und Aufriss: (2) «ursprünglicher» Siedlungs- und Flussraum bis 1969; (3) errechnetes 100-jährliches Hochwasser zum Zeitpunkt 1970 (d. h. basierend auf der Stichprobe 1940-1969) inkl. fiktivem Überschwemmungsbereich; (4) Hochwasserschutz basierend auf den bisherigen Hochwasserkennwerten; (5) Entwicklung des Siedlungsgebietes in den folgenden Jahrzehnten innerhalb und ausserhalb des Hochwasserschutzes; (6) errechnetes 100-jährliches Hochwasser zum Zeitpunkt 1986 (d. h. basierend auf der Stichprobe 1940-1985) inkl. fiktivem Überschwemmungsbereich; (7) erweiterter Hochwasserschutz basierend auf aktuellen Hochwasserkennwerten; (8) Entwicklung des Siedlungsgebietes innerhalb und ausserhalb des erweiterten Hochwasserschutzes; (9) tatsächliche Überschwemmung 1999, die das errechnete 100-jährliche Schutzziel übersteigt. Quelle: eigene Darstellung.

Eine Herausforderung der Vergleichsstudie ist, die Veränderungen der einzelnen Teilbereiche des Hochwasserrisikos von den Änderungen durch die verbesserte Prävention zu trennen, um anschliessend die Wirksamkeit von Präventionsmassnahmen evaluieren zu können.

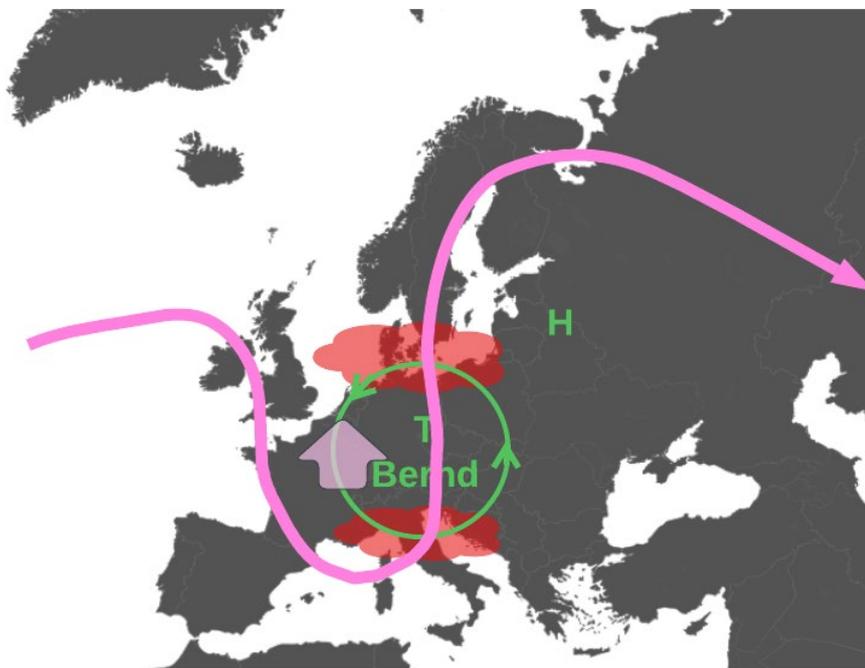
Abbildung 4: Schematische Darstellung der meteorologischen Situation vom 14.07.2021.

Erläuterungen: Rosa Pfeil: Höhenströmung entsprechend der 576 gpdm Isohypse vom 14.07.2021 00 UTC (vgl. ECMWF-Vorhersage in Beiträge zur Berliner Wetterkarte ISSN 0177-3984); Höhentief: transparent-rosa vertikaler Pfeil, Bodendruckverteilung und Bodenzirkulation angedeutet in grün. Entstehungsgebiete feuchtwarmer Luftmassen gekennzeichnet als rote Wolken. Quelle: eigene Darstellung.

In der Höhe hatte sich, ausgelöst durch die induzierte Rotation in der engen Kurve, die die Höhenströmung über Südfrankreich beschreibt, ein Höhentief gebildet (transparent rosa, vertikaler Pfeil). Dieser niedrige Druck in der Höhe sog die feuchtwarme Luft nach oben (dynamische Hebung), kühlte sie dabei ab, und das kondensierende Wasser führte zu flächendeckendem Niederschlag vor allem in Nordrhein-Westfalen, Rheinland-Pfalz, Luxemburg und Belgien. Durch die Freisetzung von Kondensationswärme setzte in weiterer Folge Konvektion ein, die zu zusätzlichen, ergiebigen Schauern führte (Uni Hamburg 2022; Mohr et al. 2023).

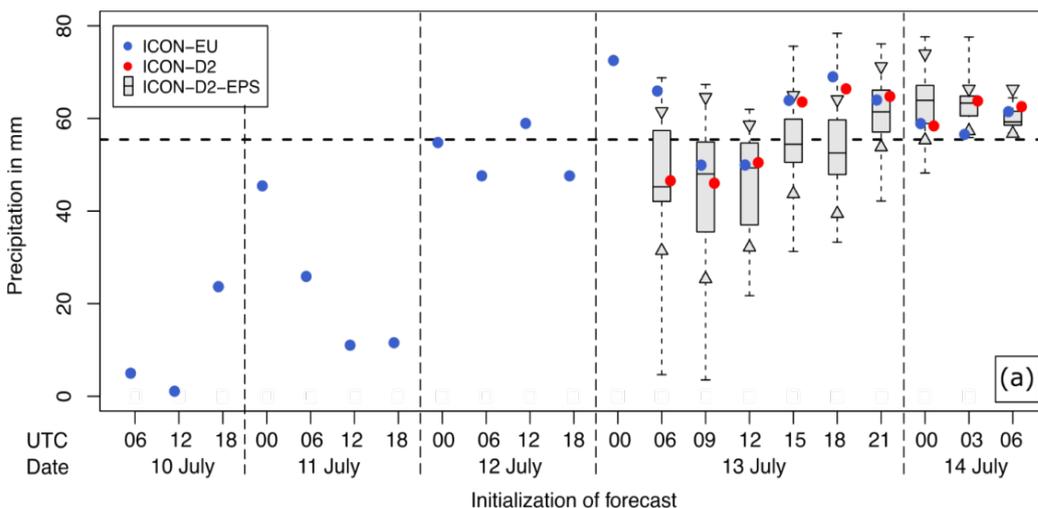
Abbildung 5: Gemessene 24-Stunden-Niederschlagssummen am 14.07.2021

Die aussergewöhnliche Wetterlage wurde im Vorfeld genau beobachtet und eine entsprechende Wetterwarnung abgefasst. Abbildung 5 zeigt die beobachteten Niederschlagshöhen des 14.07. und die bereits 48 Stunden im Voraus getätigten Vorhersagen, die die tatsächlich aufgetretenen Niederschläge gut wiedergeben (Mohr et al. 2023). Neben Vorhersagen wie jenen des z. B. Deutschen Wetterdienstes, wurden auch vom European Flood Awareness System bereits am 12.07. und am 13.07. offizielle Hochwassermeldungen an die Behörden der betroffenen Staaten verschickt (Cloke 2021). Im Kapitel 4 wird detailliert auf die Folgen von Tief «Bernd» in Westdeutschland eingegangen.

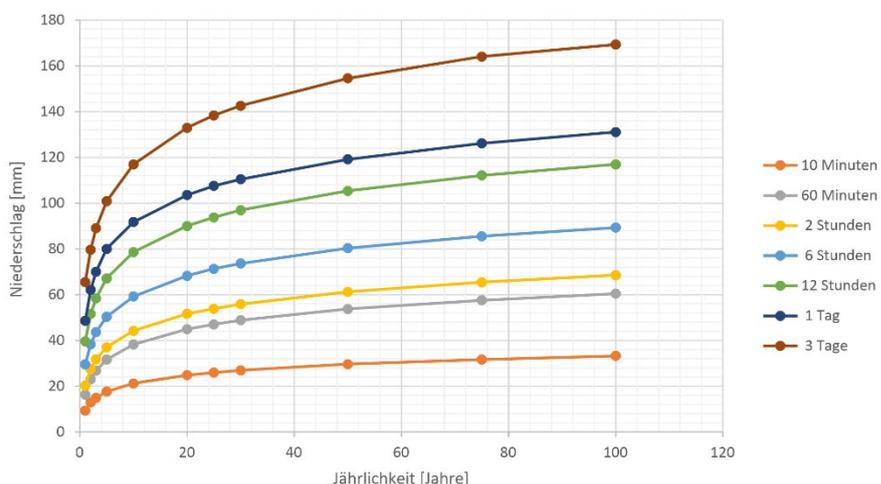
Abbildung 6: Beispiel Bemessungsniederschlag «Intensity-Duration-Functions» für Innsbruck.
Quelle: BMLFUW 2022.

baulichen Planung zugrunde gelegt (Patt und Jüpner 2013). Neben der Überschreitungswahrscheinlichkeit bzw. ihrem Reziprokwert, dem Wiederkehrintervall bzw. der Jährlichkeit (T), wird auch die Dauer bzw. «Dauerstufe» der Niederschlagsereignisse berücksichtigt. Insgesamt ergibt sich entsprechend für jede Dauerstufe eine sogenannte *Intensity-Duration-Function*. Abbildung 6 zeigt beispielhaft den Bemessungsniederschlag mit unterschiedlichen Dauerstufen.

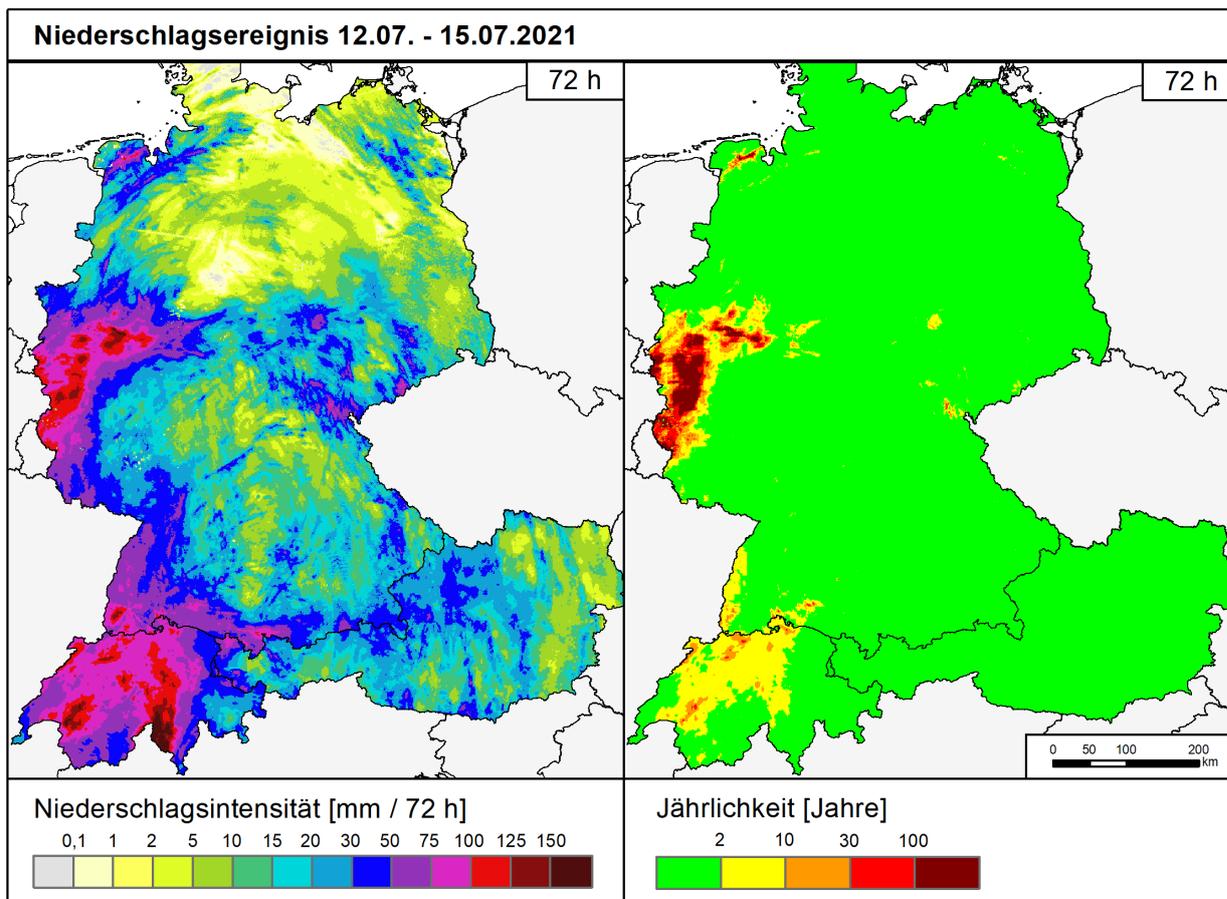
Abbildung 7: Niederschlagsintensität (links) und korrespondierende Jährlichkeit (rechts) für das Sturmtief «Bernd» vom 12.-15.07.2021 (72 Stunden) für die Schweiz, Österreich und Deutschland
 Quelle: eigene Darstellung; Datenquellen vgl. Tabelle 1.

In Abbildung 7 ist das Ergebnis des Ländervergleichs für die Niederschlagshöhen und die korrespondierende Jährlichkeit für die Dauerstufe 72 Stunden dargestellt. Im Anhang 8.1 werden in Abbildung 44 die Niederschlagshöhen und die korrespondierenden Jährlichkeiten auch für die Dauerstufe 24 Stunden dargestellt.

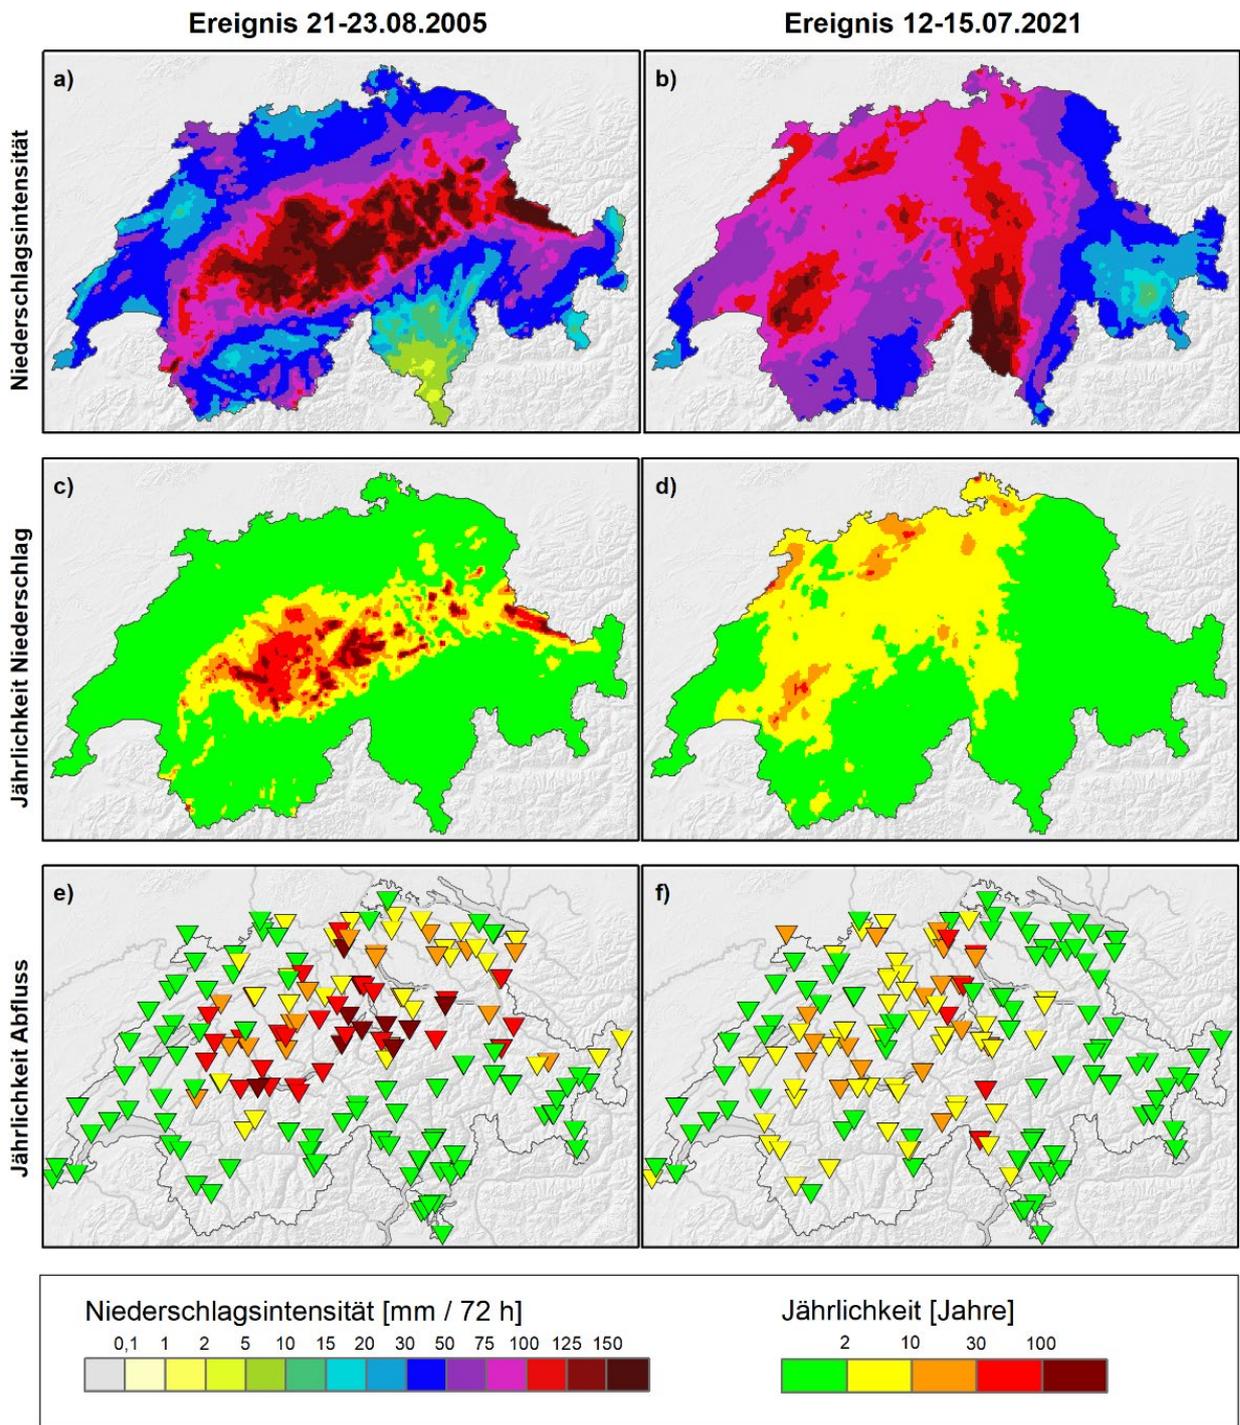
Abbildung 10: Vergleich der 72-Stunden-Niederschlagsintensität

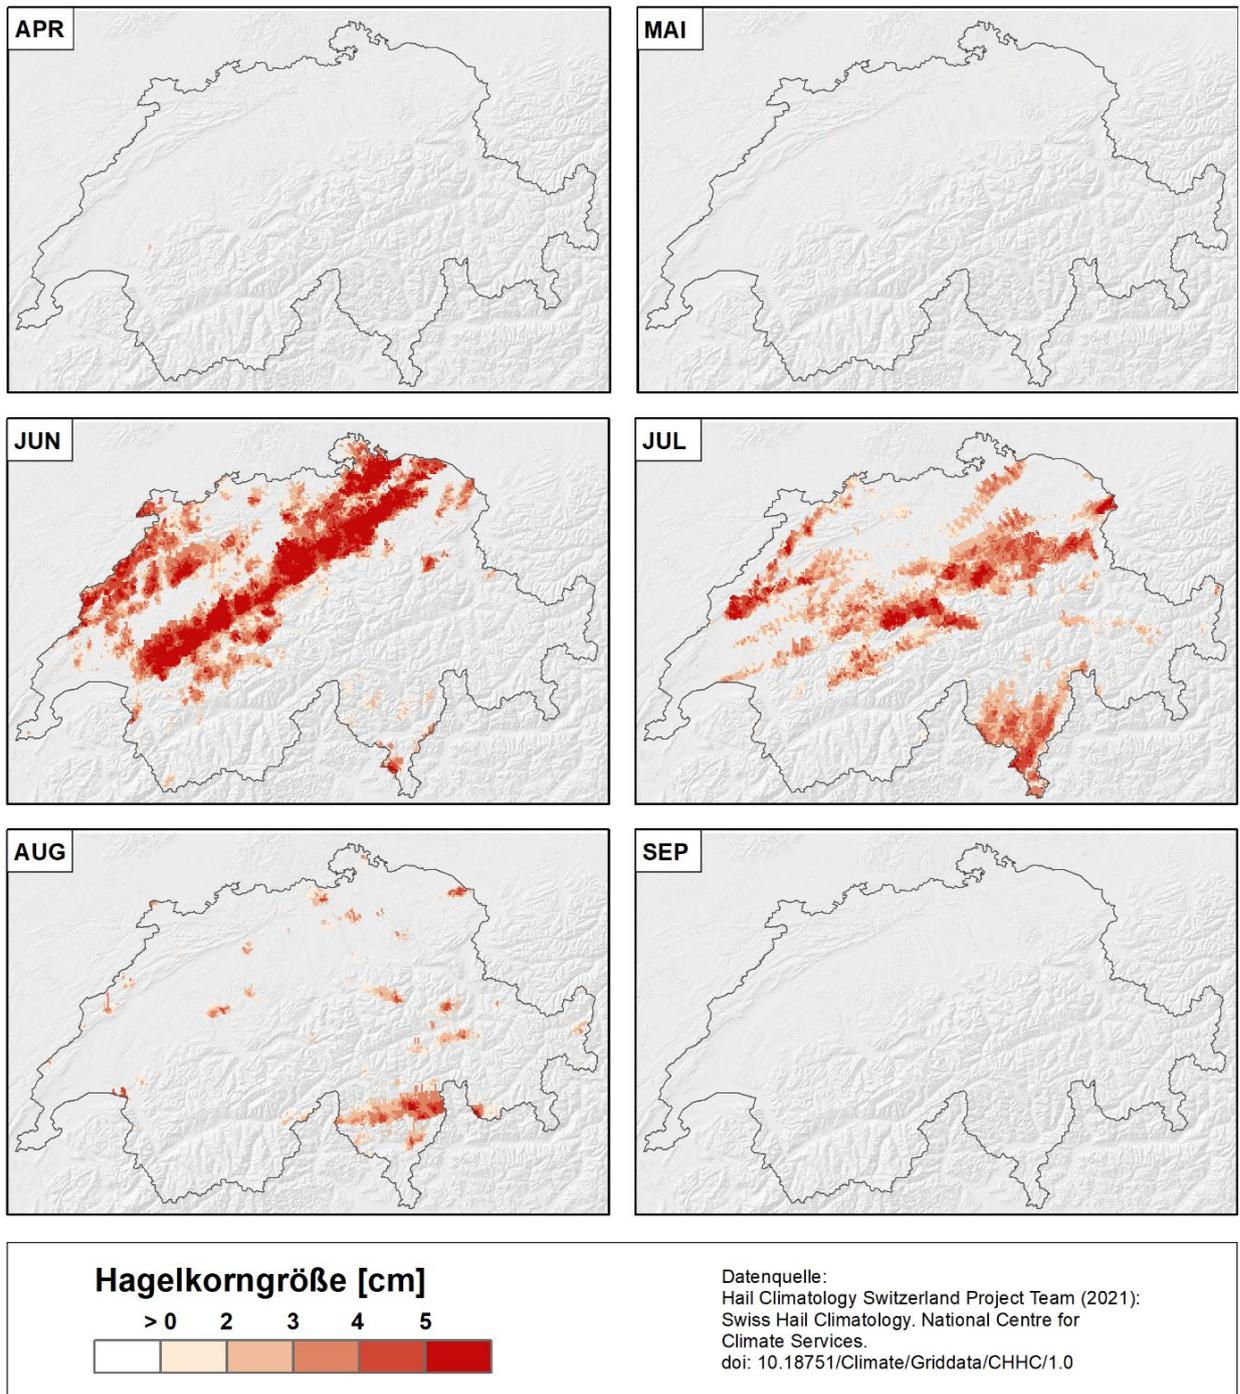
Abbildung 11: Maximale zu erwartende Hagelkorngrößen in der Schweiz

Erläuterungen: Darstellung für die Monate April, Mai, Juni, Juli, August und September 2021. Der Darstellung liegt der Datensatz «Maximum Expected Severe Hail Size» zugrunde. Quelle: eigene Darstellung; Datenquellen: MeteoSchweiz 2021a.

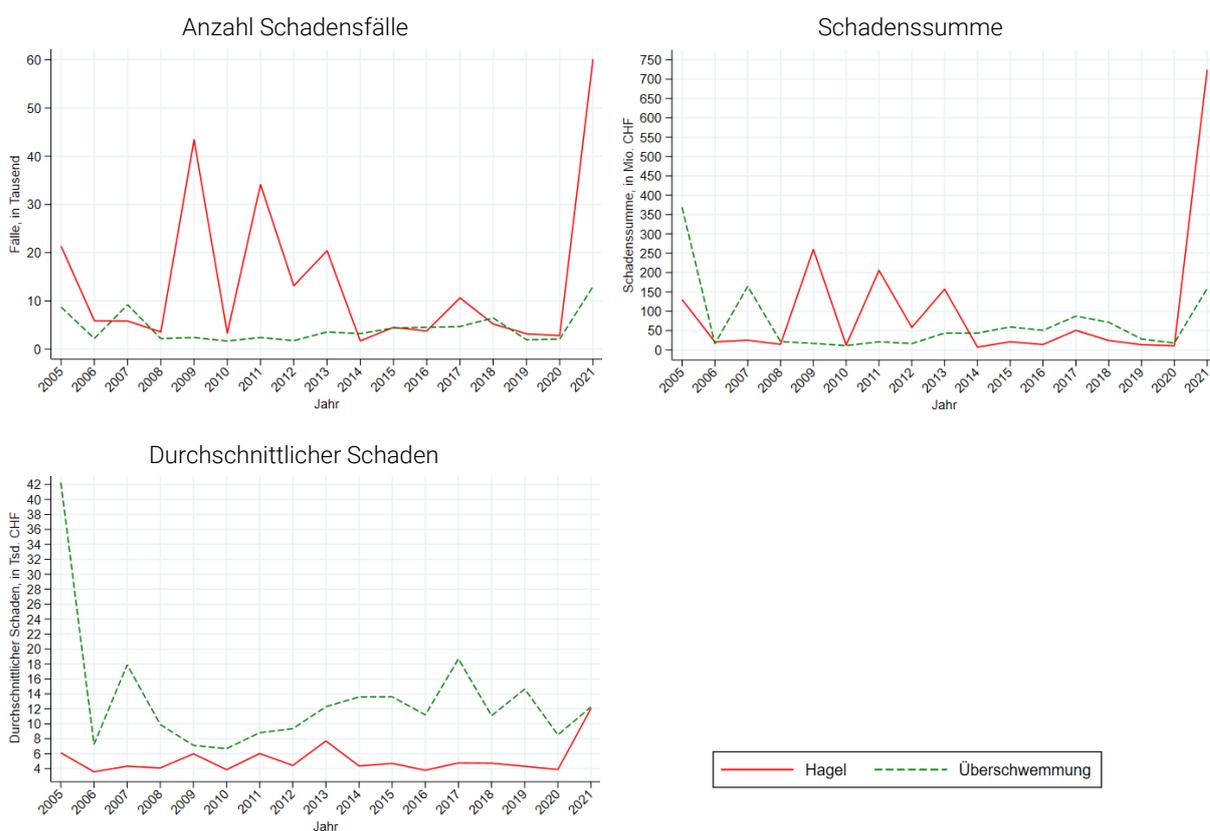
Abbildung 13: Entwicklung der Überschwemmungs- und Hagelschäden in allen KGV-Kantonen, 2005-2021

Der Vergleich über diesen Zeitraum macht deutlich, dass das Unwetter 2021 in den KGV-Kantonen ausserordentlich grosse Hagelschäden verursacht hat. Zum einen war mit ca. 60'150 Schadensfällen die Zahl etwa doppelt so hoch im Vergleich zu der Anzahl Fälle in den bisherigen Spitzenjahren 2009 und 2011. Zum anderen war die durchschnittliche Schadenshöhe mit etwa 12'000 CHF ebenfalls doppelt so hoch wie 2009 und 2011 und immerhin um einen Drittel höher als 2013. Diese Kombination führte zu einer Schadenssumme durch Hagel im Jahr 2021 von 725 Mio. CHF, mehr als das Dreifache des Schadens von 2011 (206 Mio. CHF).

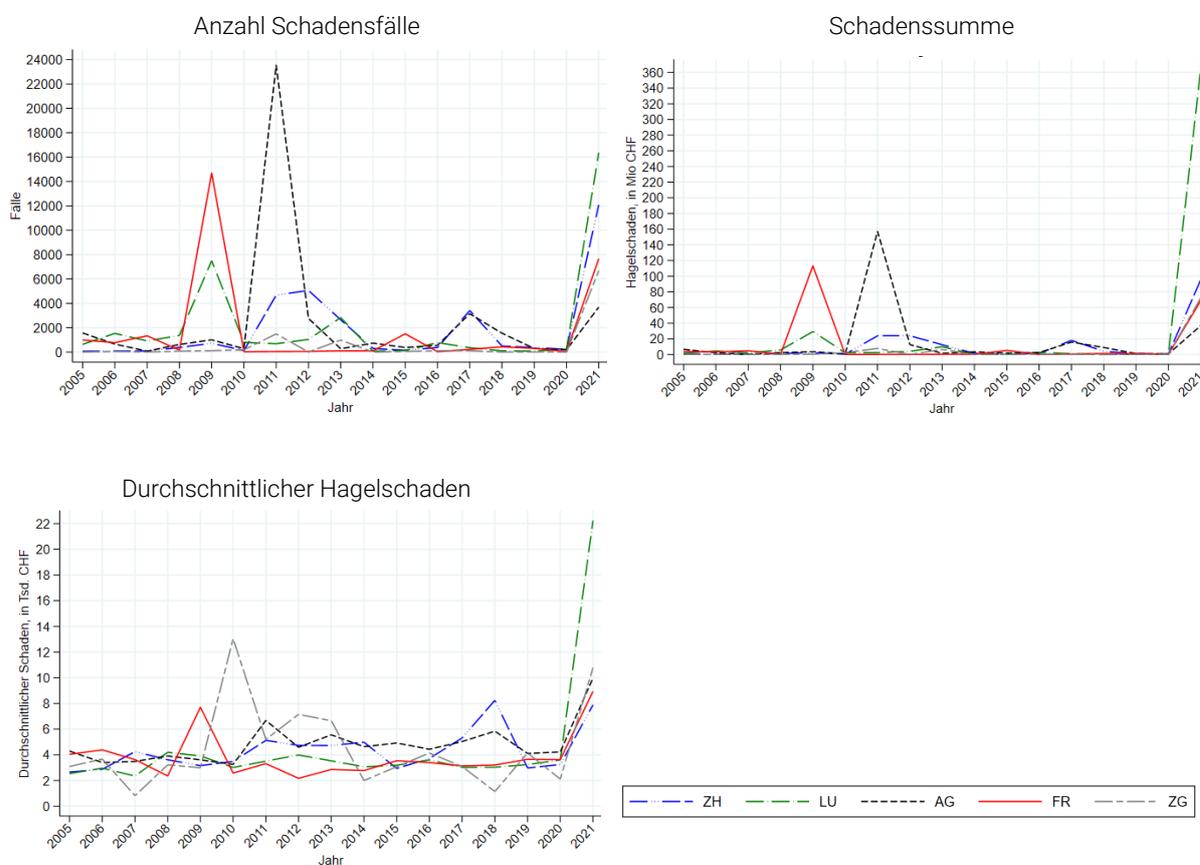
Abbildung 14: Entwicklung der Hagelschäden in den Kantonen Zürich, Luzern, Aargau, Freiburg und Zug, 2005-2021

Bei den Hagelschäden zeigt sich weitgehend dasselbe Muster wie für die Gesamtheit aller KGV-Kantone. Für die Kantone Freiburg, Luzern, Zug und Zürich war das Jahr 2021 jenes mit den bei weitem meisten Schadensfällen in der untersuchten Zeitperiode. Der durchschnittliche Schaden war im Jahr 2021 bei allen fünf Kantonen hoch, in Luzern mit über 22'251 CHF sogar sehr hoch. Im Kanton Luzern fielen mit Schäden von 364 Mio. CHF etwa 50 Prozent der Hagelschäden aller KGV-Kantone an. Aber auch in den Kantonen Zürich, Zug und Freiburg waren die Schäden deutlich höher als in den vorangehenden Jahren. Eine Ausnahme ist der Kanton Aargau. Dieser war im Jahr 2011 von einem ausgedehnten Hagel mit vielen Schadensfällen betroffen. Die Hagelschäden 2011 waren dort mit 157 Mio. CHF deutlich höher als 2021 (37 Mio. CHF).

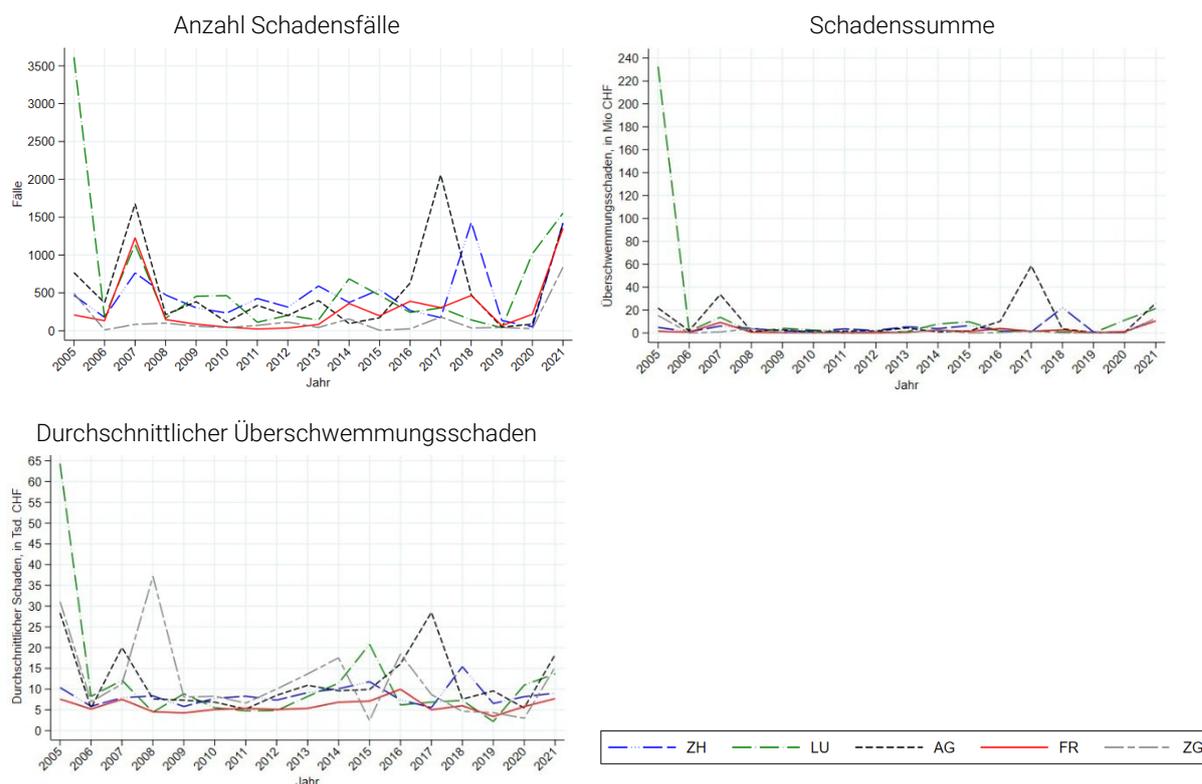
Abbildung 15: Entwicklung der Überschwemmungsschäden in den Kantonen Zürich, Luzern, Aargau, Freiburg und Zug, 2005-2021

Die Schäden durch Überschwemmung 2021 lagen in den fünf Kantonen zwischen 10 und 26 Mio. CHF. Alle fünf Kantone verzeichneten viele Schadensfälle. In Freiburg und Zug wurden mit Abstand am meisten Fälle seit 2005 registriert, aber auch Zürich erreichte den zweithöchsten Wert. Die Anzahl Fälle waren in Luzern am höchsten innerhalb dieser Gruppe, aber dennoch war die Zahl kleiner als beim Unwetter 2005. In Freiburg, Zug, und Zürich blieben die durchschnittlichen Schäden unter 13'000 CHF. In den Kantonen Luzern und Aargau waren die Durchschnittsschäden höher (zwischen 21'000 und 26'000 CHF). Immerhin lagen die Durchschnittsschäden in Luzern deutlich tiefer als beim Unwetter 2005.

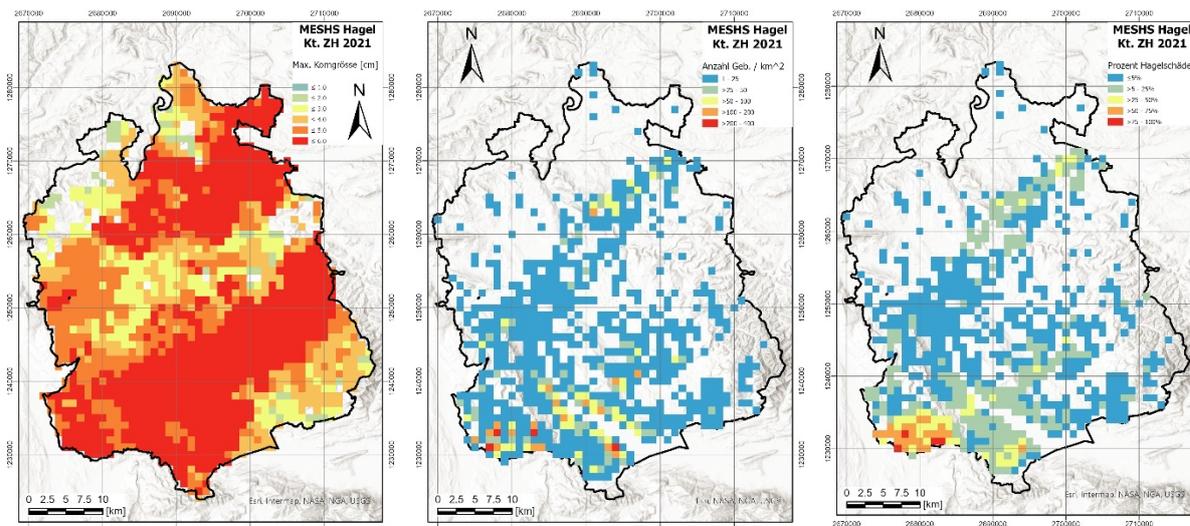
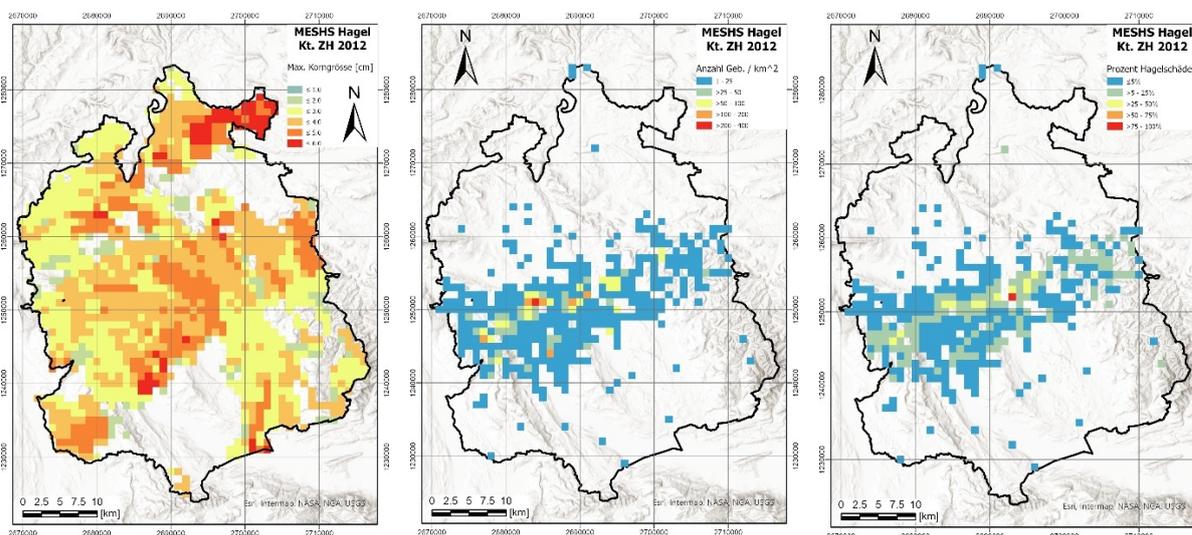
Abbildung 16: Hagelereignisse im Kanton Zürich 2021 und 2012

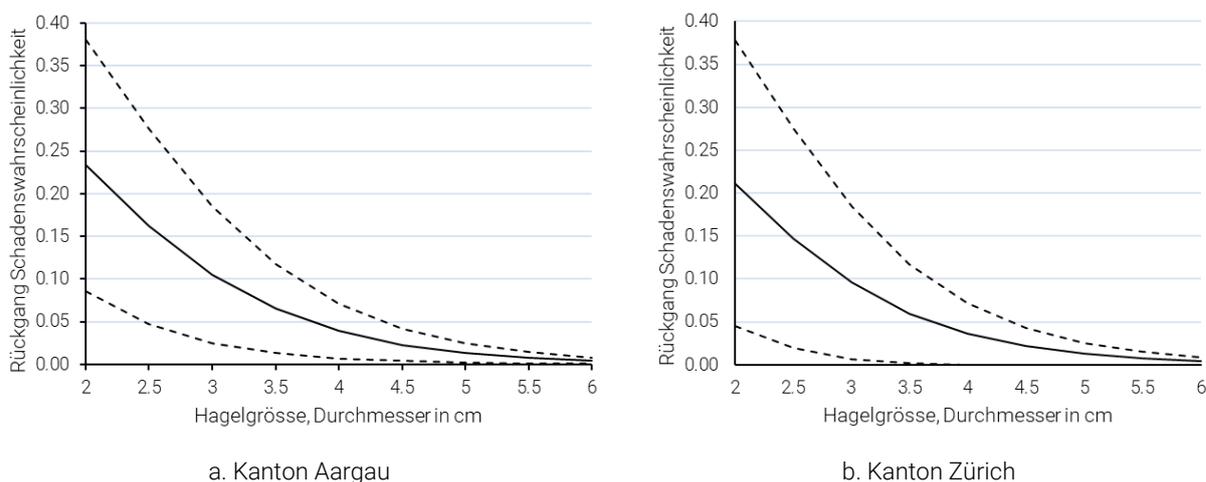
Abbildung 17 Rückgang der Schadenswahrscheinlichkeiten bei Hagel durch Massnahmen

Die Ergebnisse legen nahe, dass die üblicherweise finanzierten Massnahmen gegen Hagel (z.B. das Einziehen von Storen) bei Hagel bis ca. 3 bis 4 cm Schäden vermeiden, aber dass diese Massnahmen bei grossen Hagelkörnern einen Schaden an anderen Teilen des Gebäudes nicht verhindern.

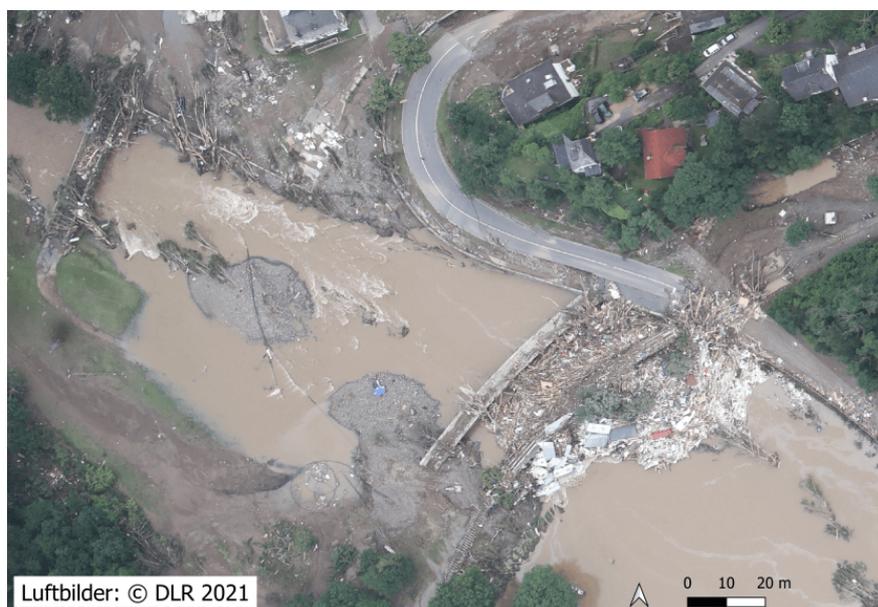
Abbildung 19: Ansammlung von Treibgut (Verkläuserung) bei einer zerstörten Brücke im Ahrtal
Quelle: DLR 2021.

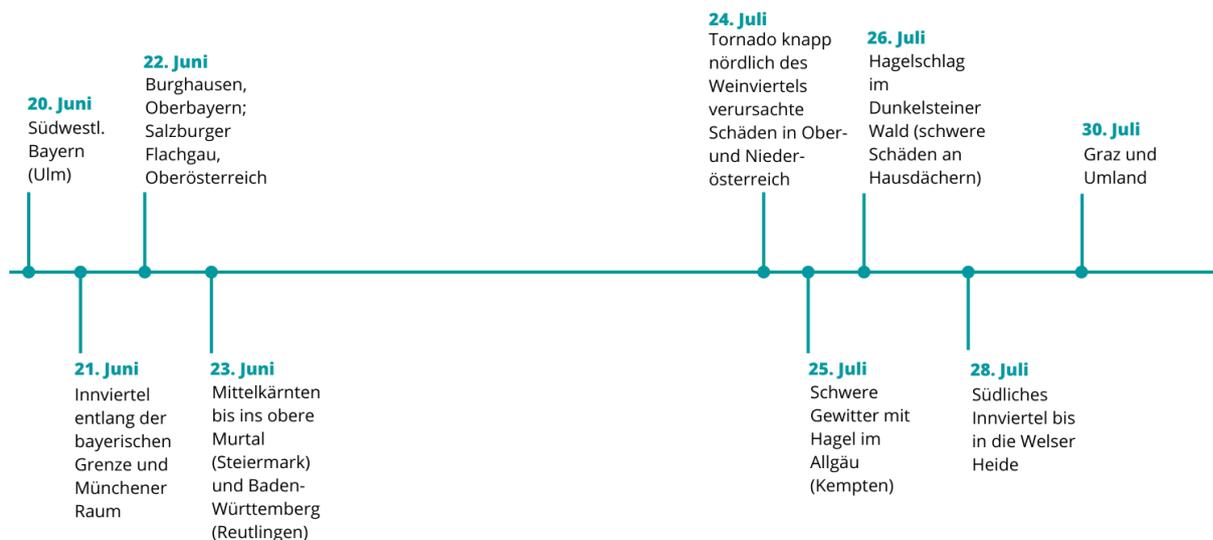
Abbildung 22: Hagelereignisse in Österreich und Süddeutschland vor und nach dem Unwetter "Bernd" 2021.

Für das Tief «Bernd» wurde in sieben von neun Österreichischen Bundesländern die Unwetterwarnung «Gewitter und Hagel» ausgegeben. Durch feuchte Luft und schwache Winde wurde die Bildung von Hagel jedoch weitgehend unterdrückt (Stangl 2022).

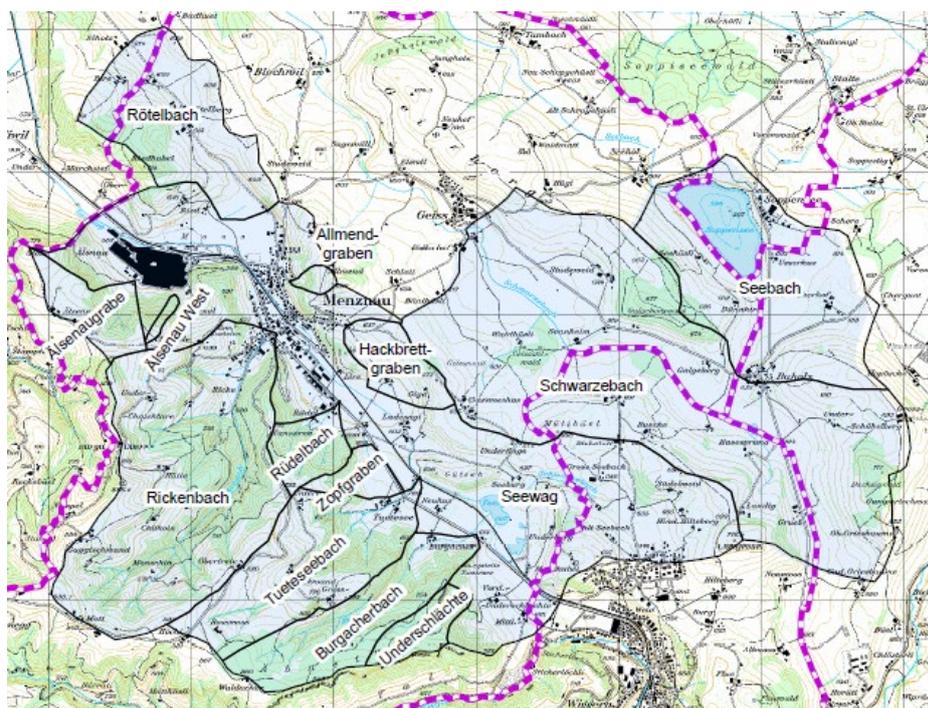
Abbildung 23: Menznau: Einzugsgebiete der Gewässer

Das Dorf Menznau liegt im Tal der Seewag, welche von Südosten nach Nordwesten entwässert. Die Morphologie nördlich der Seewag ist geprägt durch eine sanfte Hügellandschaft, während sich die südlich der Seewag liegenden Gebiete durch die tief eingeschnittenen Bäche (z.B. Rickenbach, Rüdelbach, Zopfgraben) und steile Hügel auszeichnen. Den tiefsten Punkt der Gemeinde bildet das Tal der Seewag mit ca. 582 müM. Der höchste Punkt liegt im Südwesten an der Grenze zu Willisau Land mit 1'109 müM. (Liniger et al. 2007, S. 12). Die Gemeinde hat eine Wohnbevölkerung von etwa 3000 Personen und weist eine Einwohnerdichte von ca. 100 Einwohner/km² auf.

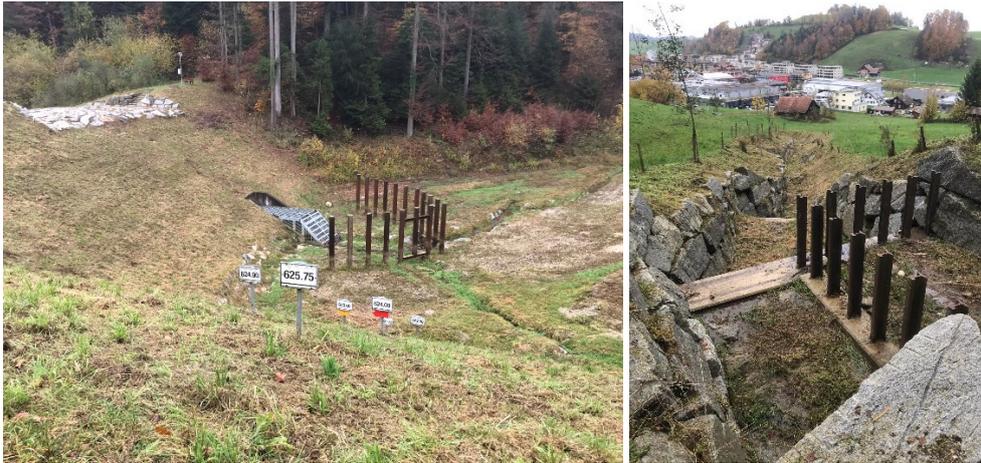
Abbildung 25a/b: Beispiele von Flächenschutzmassnahmen: Rückhaltebecken Rickenbach (links), Gesschiebesammler am Rüdélgraben (rechts)

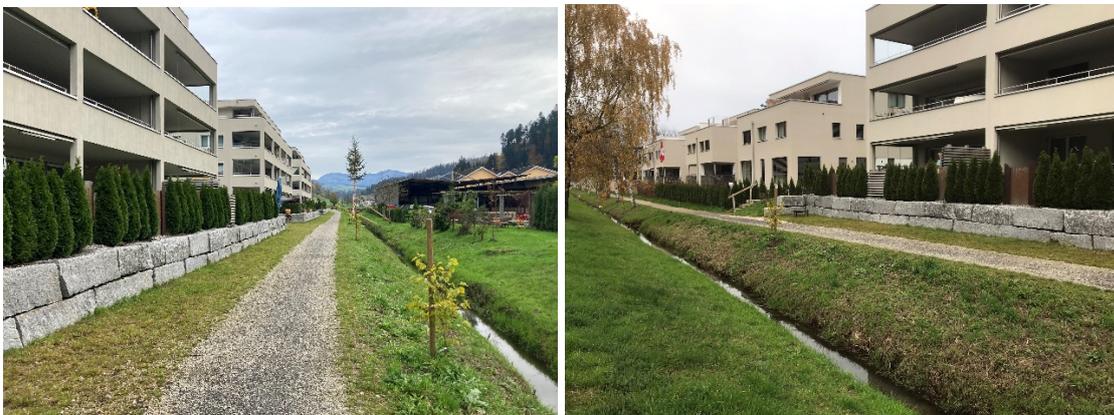
Abbildung 26a/b: Objektschutzmassnahmen entlang der Seewag

Ergänzende Objektschutzmassnahmen sind weitgehend Sache der Grundeigentümer. Die GVL kann solche Massnahmen unterstützen, aber in Menznau war dies sehr selten der Fall. Hingegen prüft die GVL alle Baugesuche. In den Jahren 2020 bis 2022 hat die GVL 27 Gesuche geprüft und bei 10 Gesuchen Auflagen verlangt und bei weiteren 10 Hinweise und Empfehlungen abgegeben. Die Wirkung dieser präventiven Massnahmen ist bei den Neubauten entlang der Seewag gut sichtbar (vgl. Abbildung 26a/b).

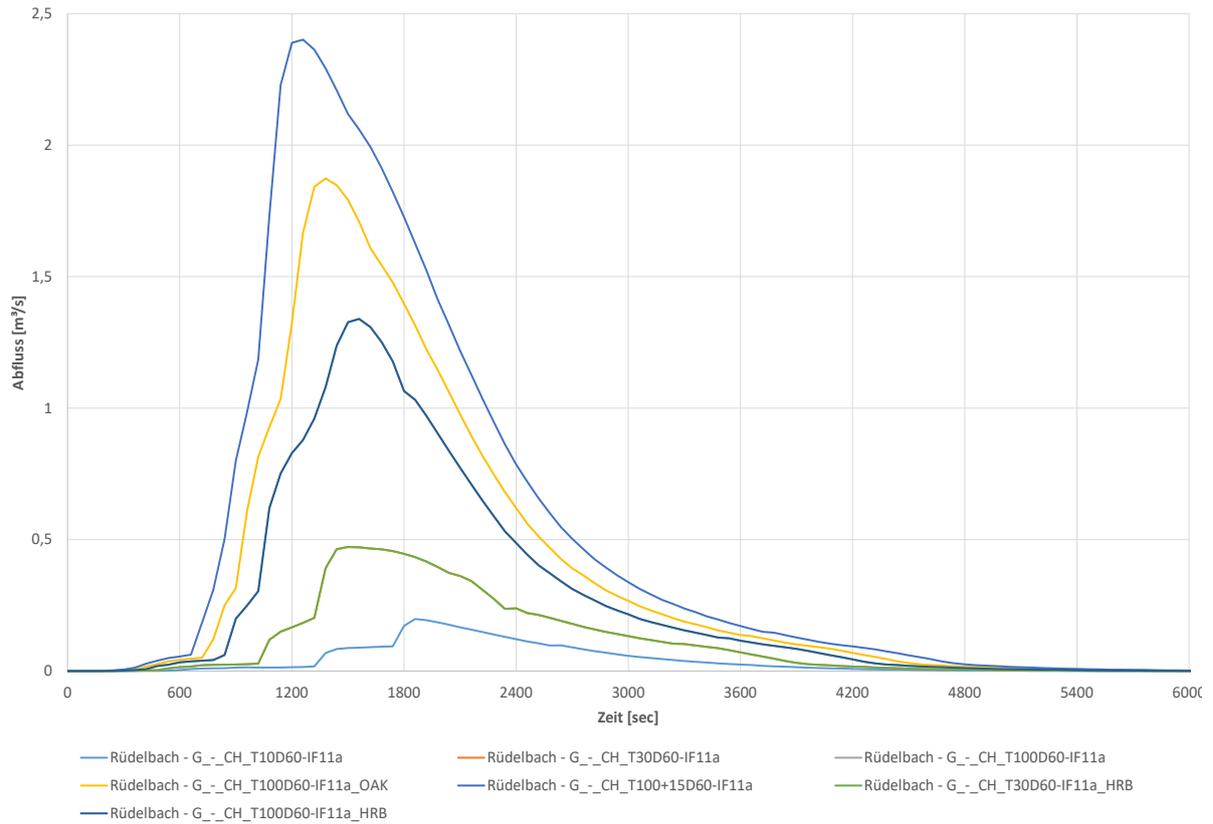
Abbildung 27: Abflussganglinie Rüdelsbach

Die Abbildung 27 und Abbildung 28 zeigen die Abflussganglinien am Unterlauf des Rüdel- und Rickenbachs für die unterschiedlichen simulierten Szenarien. Die Scheitelabflusswerte variieren erwartungsgemäss je nach gewählter Niederschlags-Intensität (abhängig von der Wiederkehrzeit „T“).

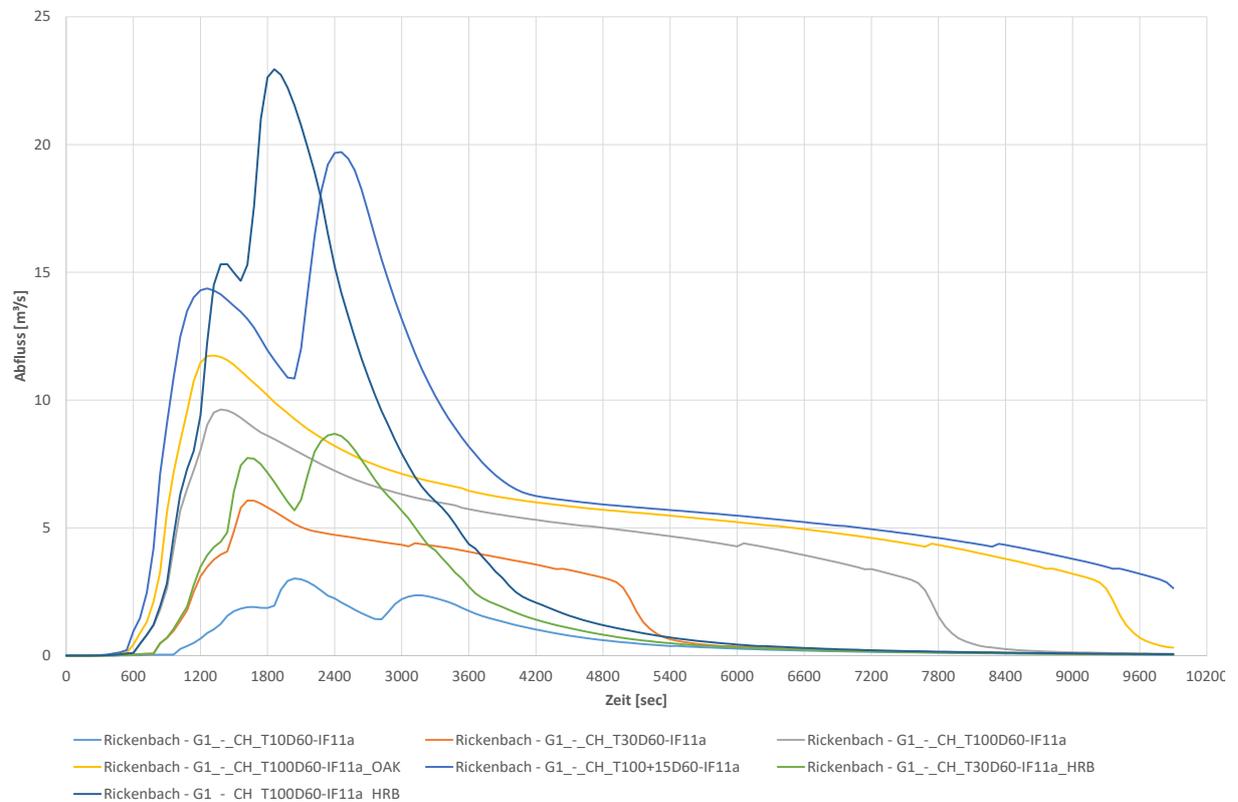
Abbildung 28: Abflussganglinie Rickenbach

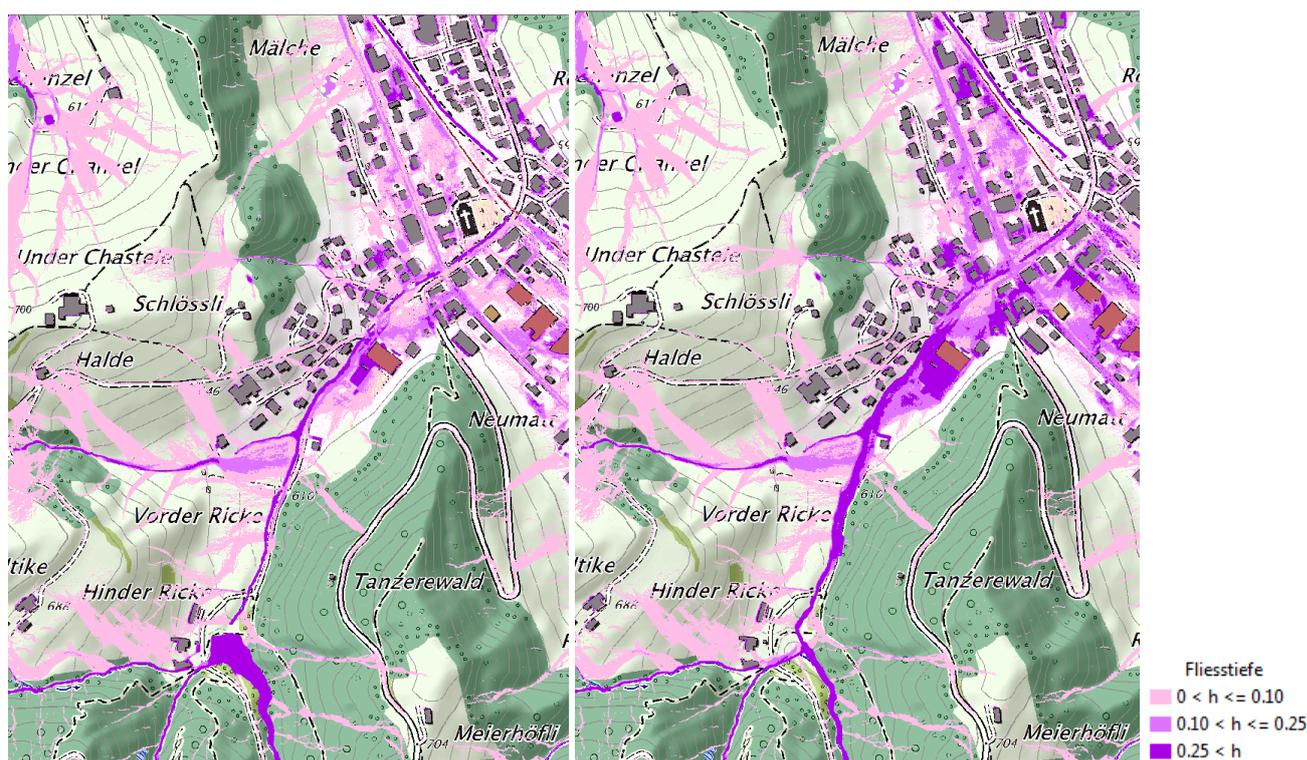
Abbildung 29a/b: Wassertiefen in den überfluteten Bereichen eines Beispielausschnitts in Menznau für die Szenarien mit T=100 Jahren (links) und T=100 Jahren ohne HRB Rickenbach (rechts)

Quelle: RIOCOM, Das Rückhaltebecken befindet sich am unteren Rand des Ausschnitts; grosse violette Fläche links.

Augenscheinlich ist die Zunahme der überfluteten Bereiche sowie der Wassertiefen (grössere Anteile an dunkelvioletten Flächen) bei Gegenüberstellung der Szenarien mit und ohne vorhandene Hochwasserrückhaltebecken. In Abbildung 29 ist diese Gegenüberstellung bei einer Jährlichkeit von 100 Jahren dargestellt. Schliesslich visualisiert Abbildung 30, dass beim Szenario mit T=100 Jahren inklusive 15 % Klimazuschlag das Rückhaltebecken in seiner gegenwärtigen Ausbaustufe seine Wirkung verliert. Die Überflutungen sind ähnlich wie bei T=100 Jahre ohne Rückhaltebecken.

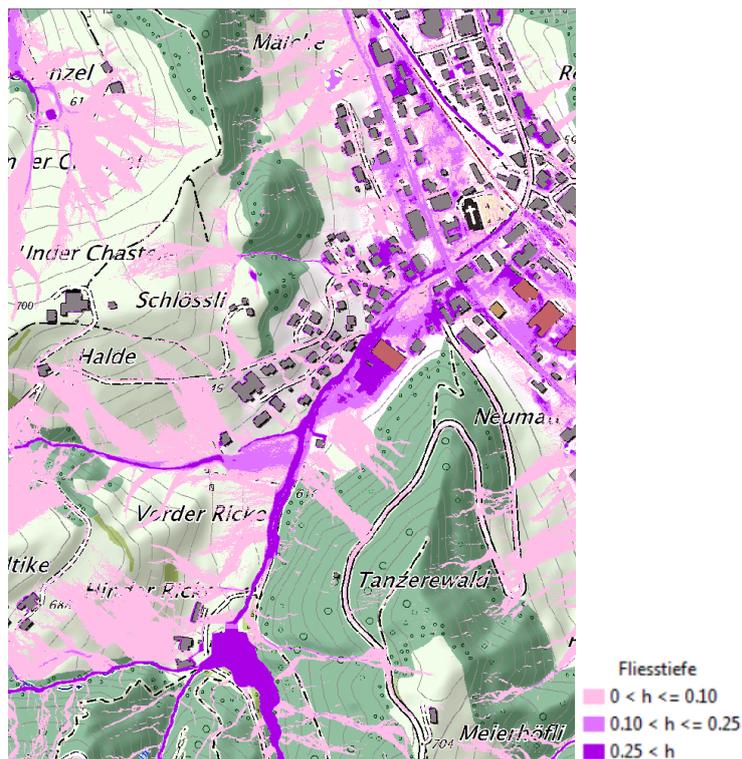
Abbildung 30: Wassertiefen in den überfluteten Bereichen eines Beispielausschnitts Menznau für das Szenario mit T=100 Jahren inklusive 15 % Klimazuschlag.

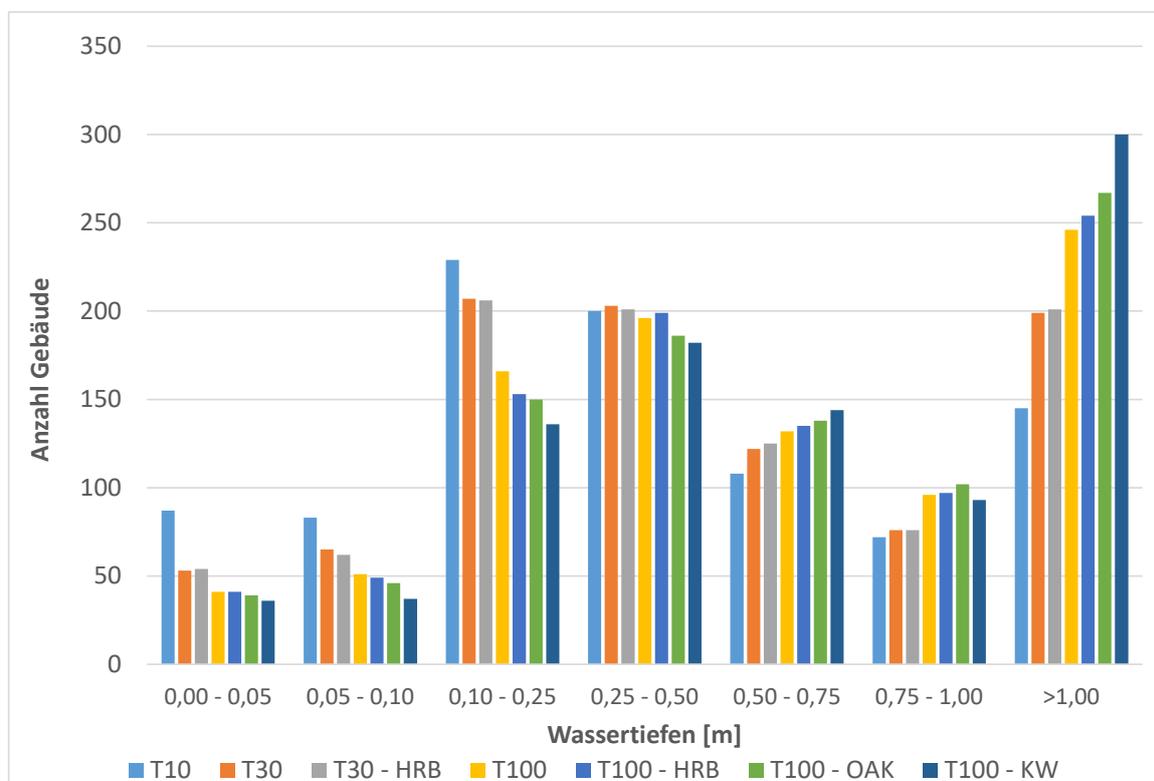
Abbildung 31: Anzahl Gebäude je Wassertiefen-Klasse in Menznau
