Vergleichsstudie nach den Unwettern 2021

Projektleitung Prof. Dr. Peter Moser, Fachhochschule Graubünden, peter.moser@fhgr.ch
Dr. Klaus Schneeberger, alpS GmbH, Schneeberger@alps-gmbh.com
Prof. Dr. Reimund Schwarze, Umwelt-Wirtschaft-Consult, schwarze@europa-uni.de

Chur, Innsbruck, Leipzig, 31.08.2023

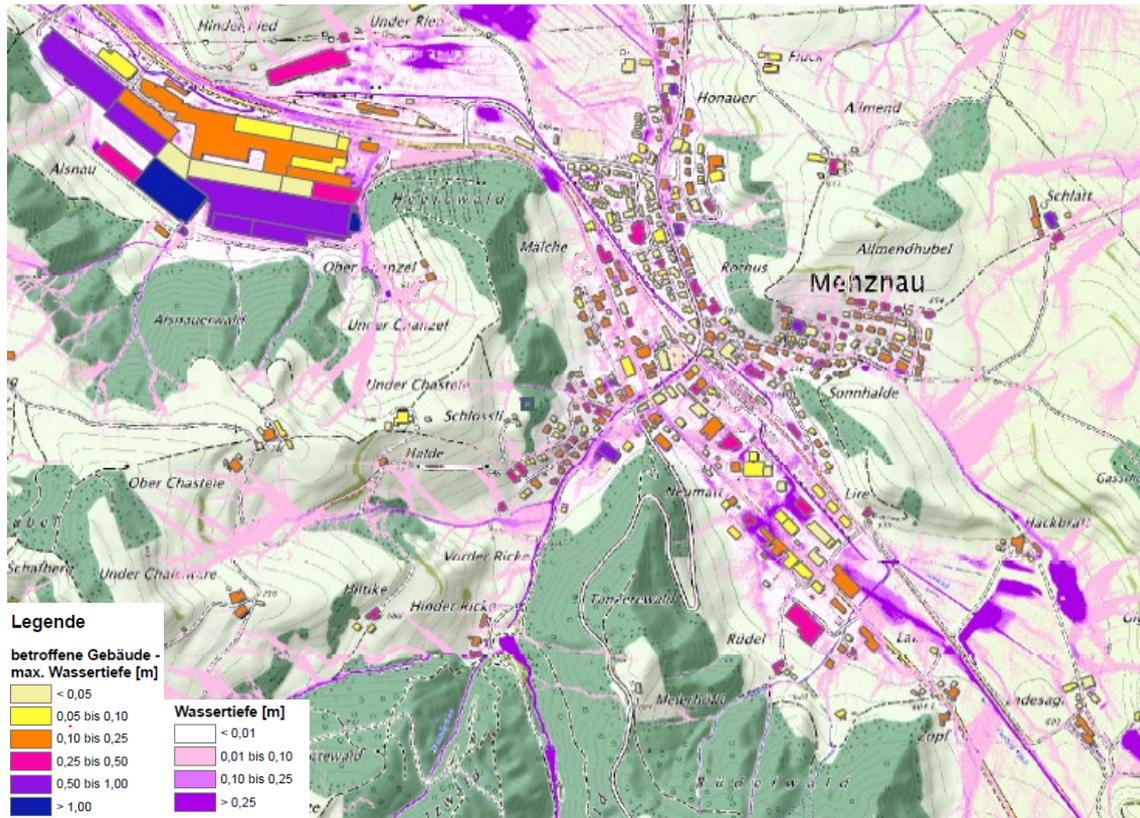
Abbildung 32: Maximale Wassertiefe der Gebäude bei T30-D60 in Menznau

Die Simulationen erlauben eine gebäudegenaue Auswertung. Abbildung 32 und Abbildung 33 zeigen die Betroffenheit der einzelnen Gebäude differenziert nach der maximalen Wassertiefe für die beiden Szenarien mit T=30 und T=100 plus 15 %.

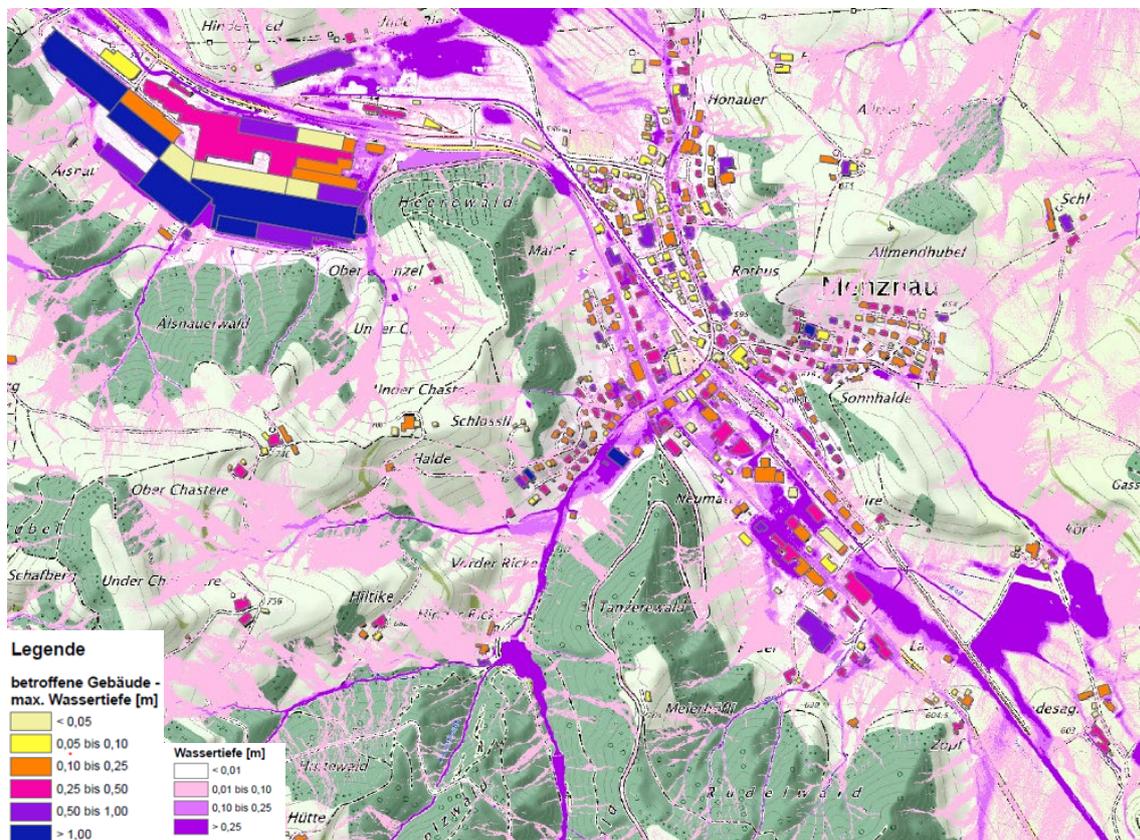
Abbildung 33: Maximale Wassertiefe der Gebäude bei T100-D60 plus 15 % in Menznau

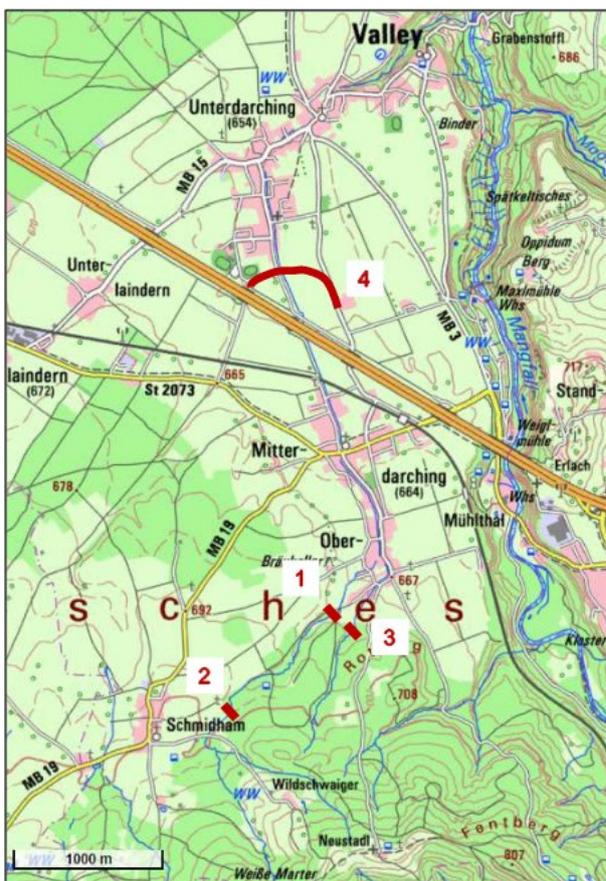
Abbildung 34: Gemeinde Valley – Einzugsgebiet des Darchinger Dorfbachs und Hochwasserrückhaltebecken in Planung

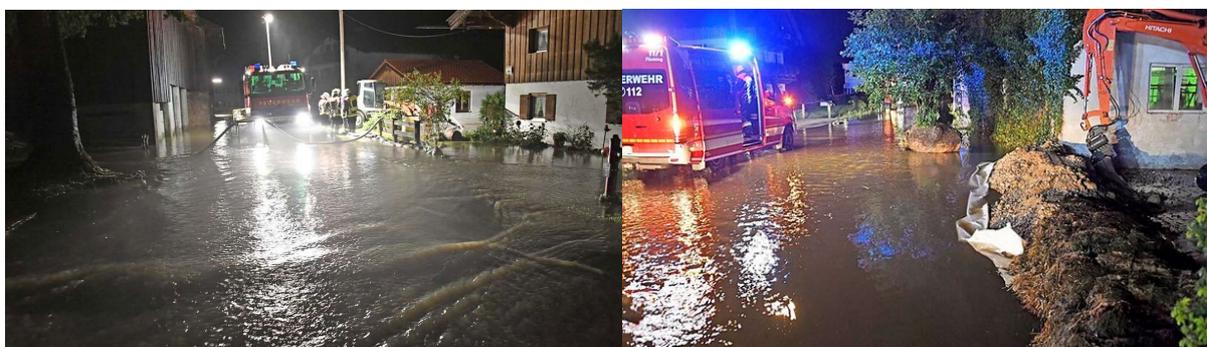
Abbildung 35 a/b: Überschwemmungen in Oberdarching am 26. Juli 2021/ Notdürftiger Schutz mit Dämmen aus Stallmist

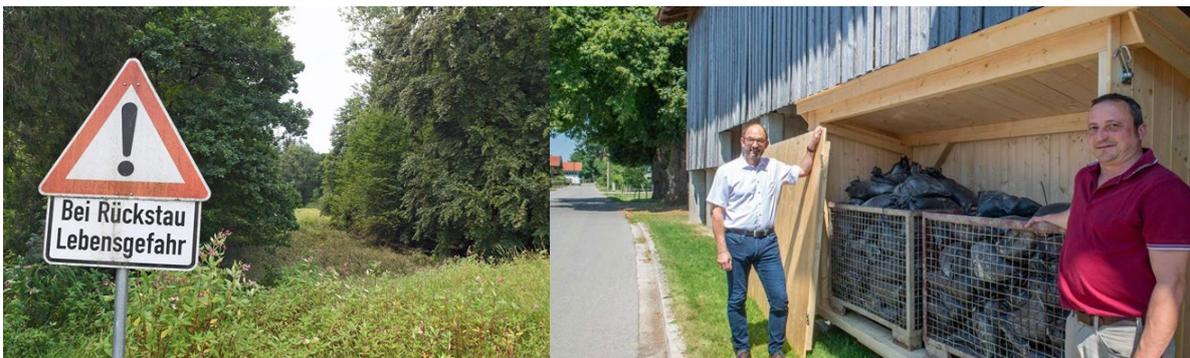
Abbildung 37 a/b: Ausbau des Hochwasserrückhaltebeckens am Kaltenbach / Schutzmaterialbauten in Oberdarching

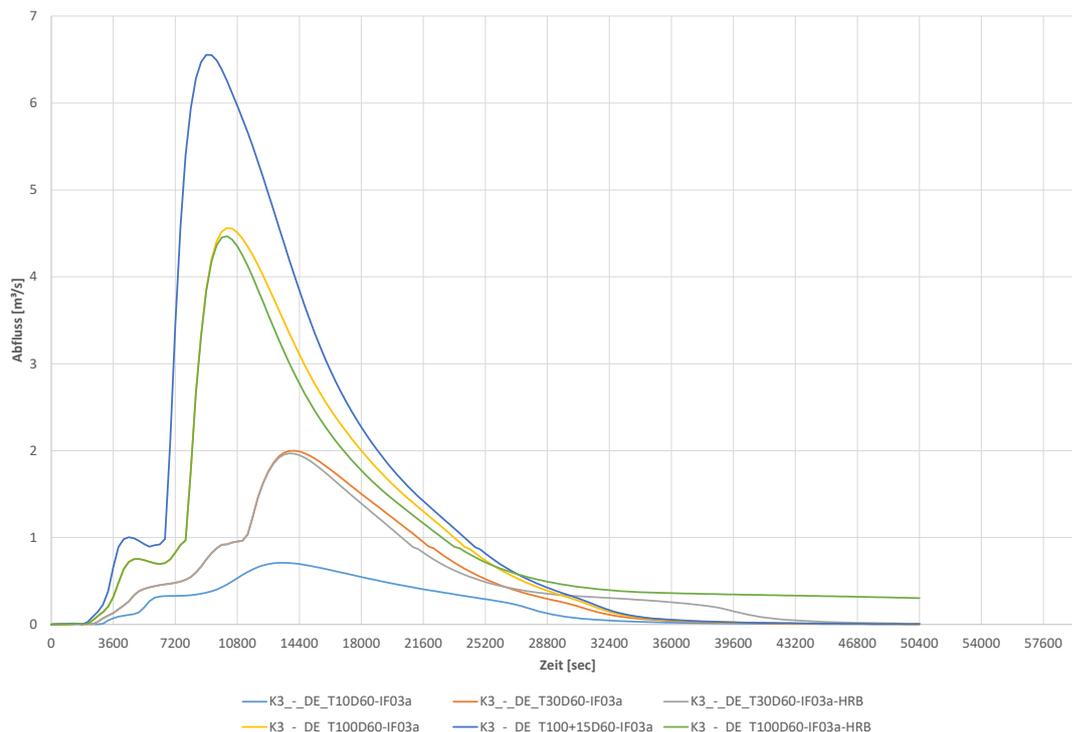
Abbildung 38: Abflussganglinien im Pilotgebiet Valley am Kontrollquerschnitt K3 (unterhalb der BAB 8)

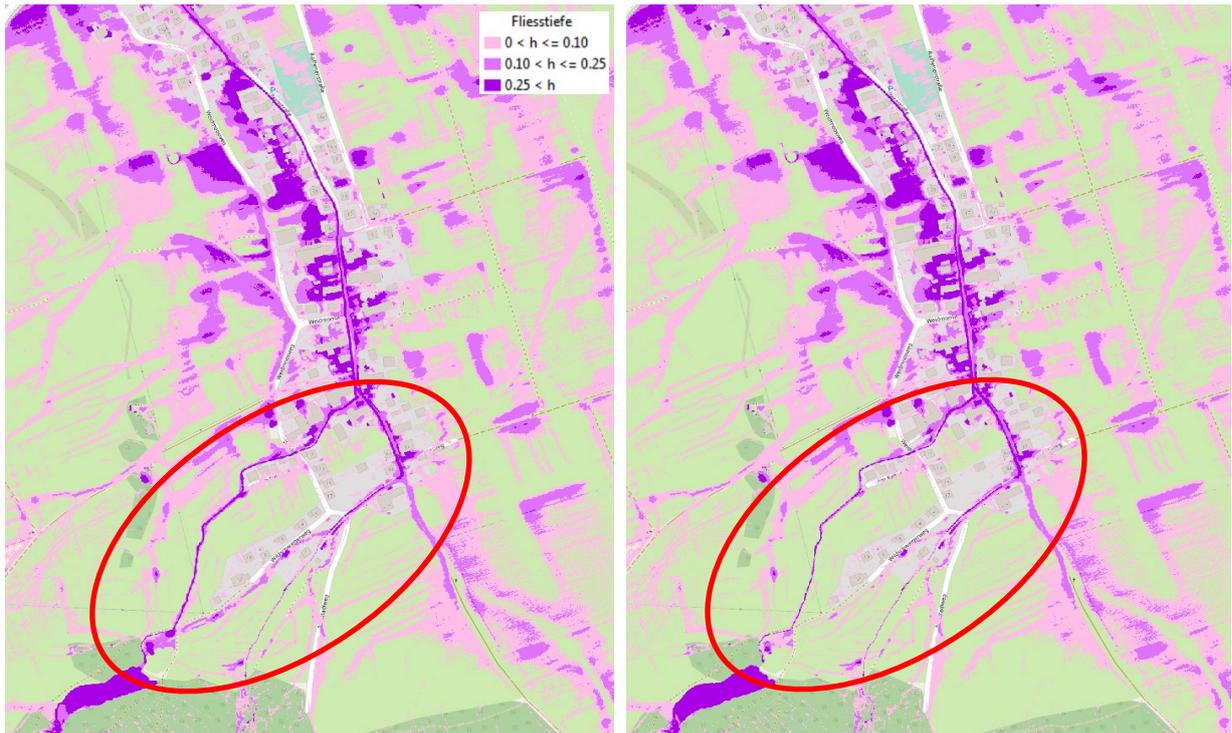
Abbildung 39: Wassertiefen in Valley für die Szenarien T=30 Jahren (links) und T=30 Jahren mit Erweiterung des HRB Kaltenbach (rechts)

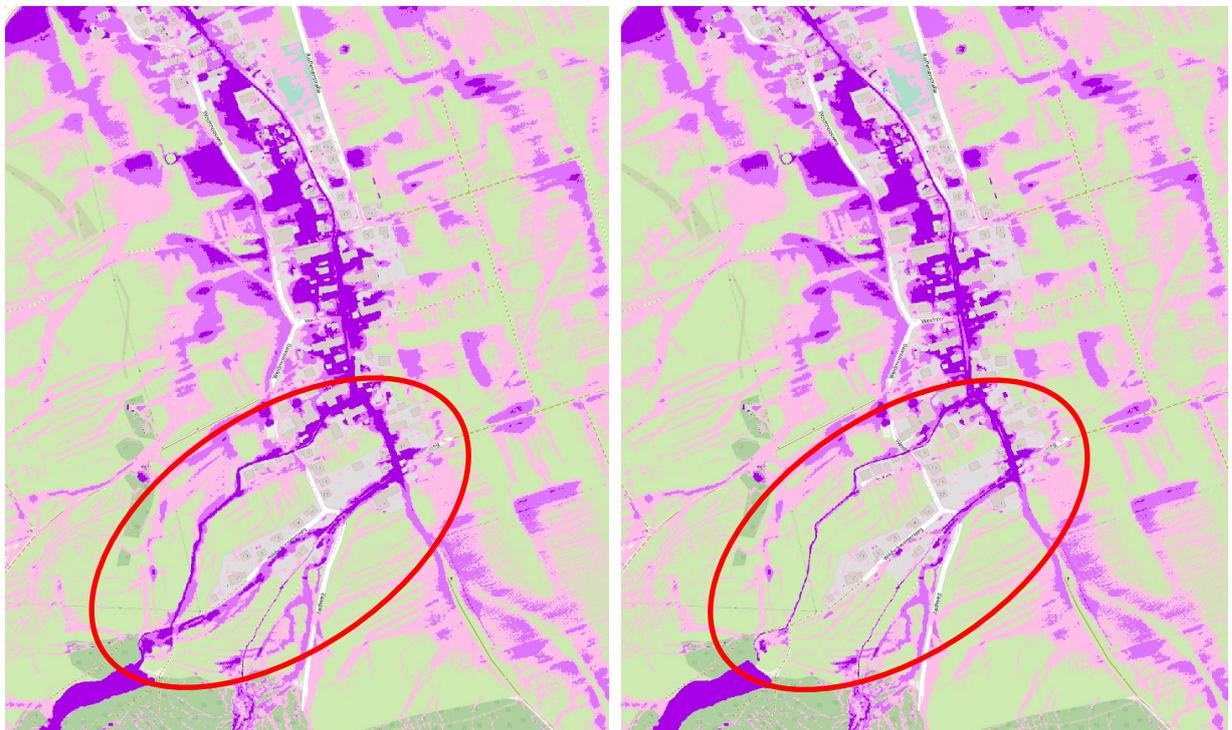
Abbildung 40: Wassertiefen in Valley für T=100 Jahren (links) und T=100 Jahren mit Erweiterung des HRB Kaltenbach (rechts).

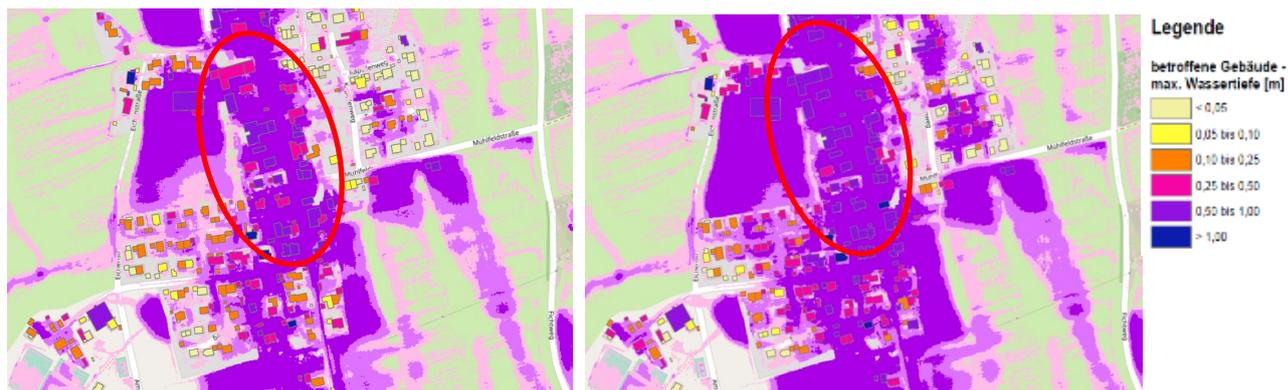
Abbildung 41a/b: Wassertiefen in den überfluteten Bereichen und Wasserstände an Gebäuden
Beispielausschnitt in Unterdarching in den Szenarien T=100 Jahre (links) und T=100 + 15 % KW-Zuschlag (rechts).

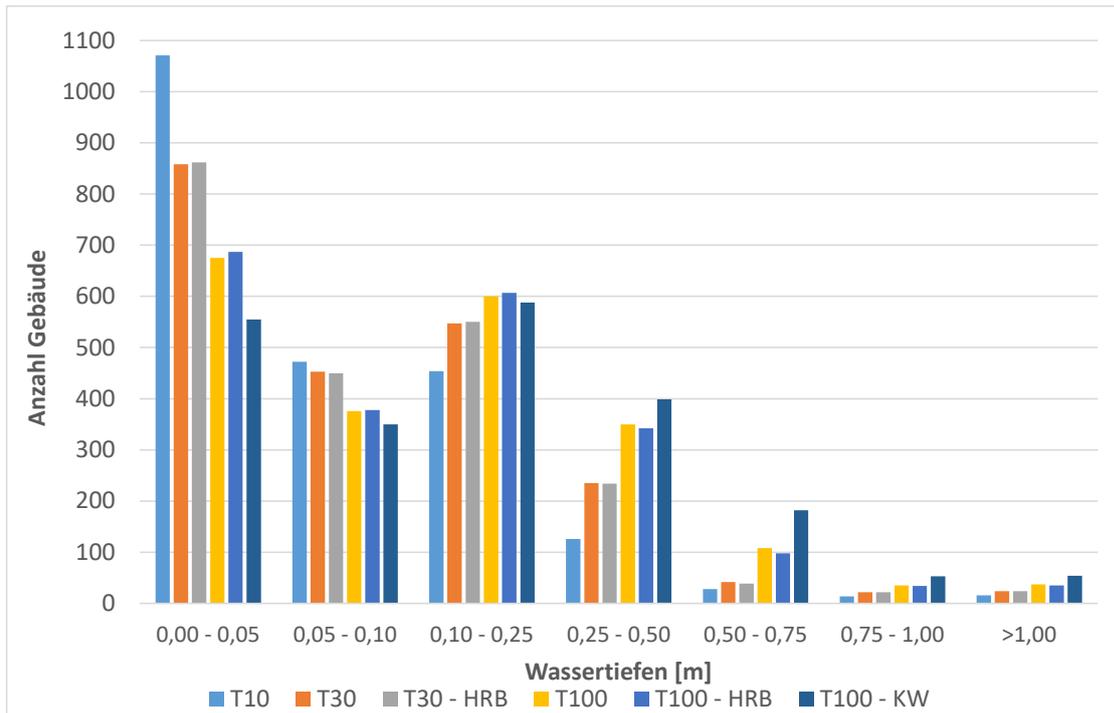
Abbildung 42: Anzahl Gebäude je Wassertiefen-Klasse in Valley

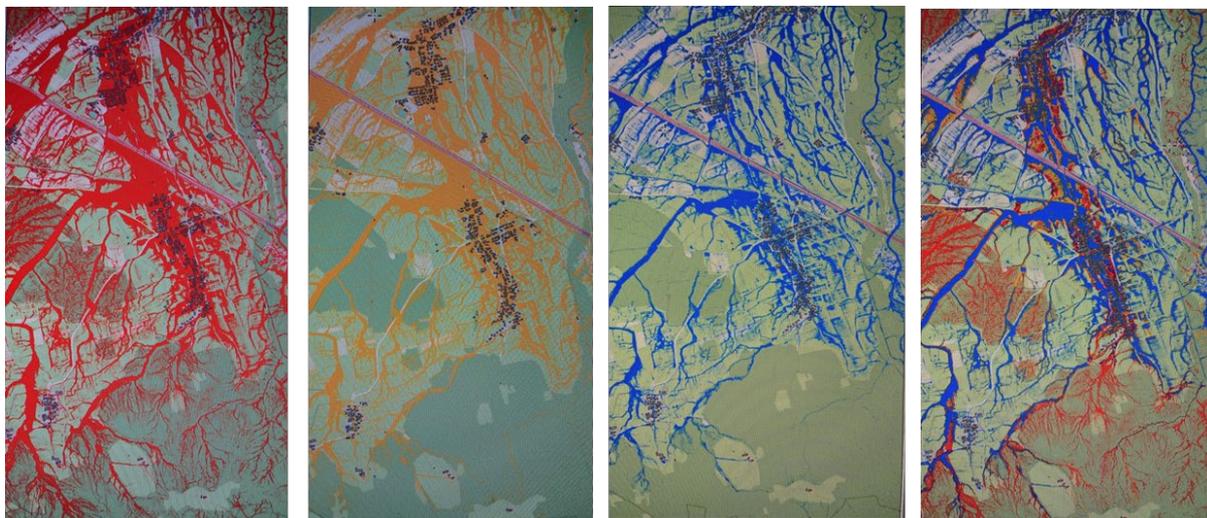
Abbildung 43 a/d: Infiltrationsraten 01 (gering, z.B. durch Walddegradation), IF03 (= Bemessungsrate), IF05 (hoch) sowie Überlagerungsszenario (mehrfarbig).

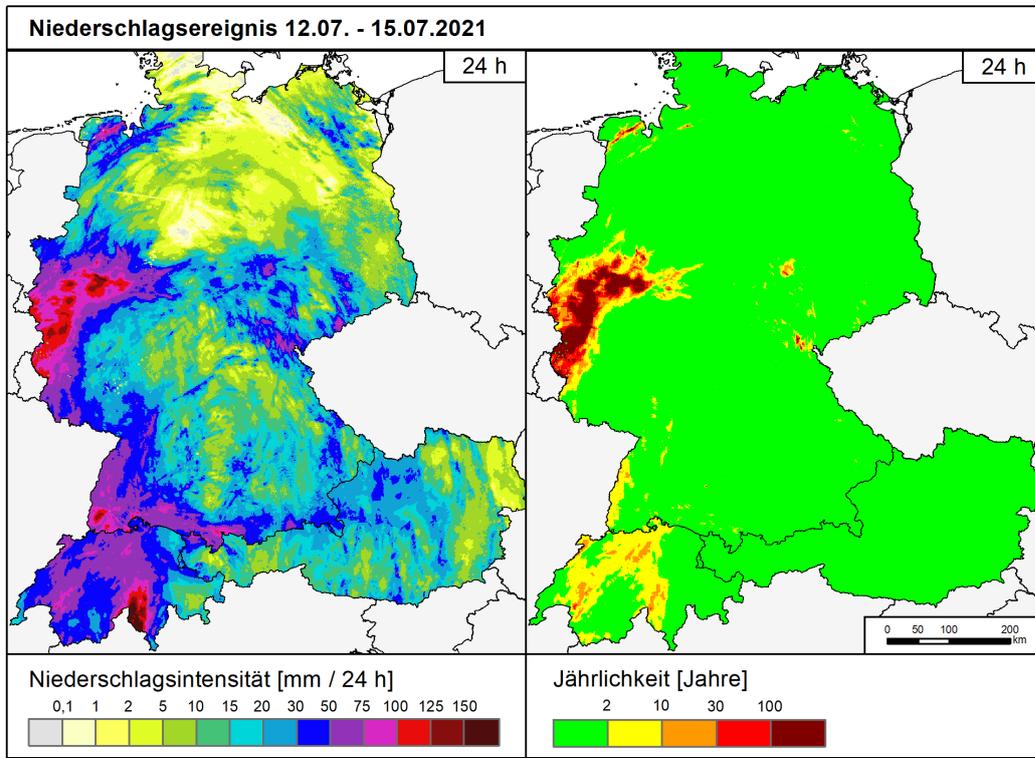
Abbildung 44: Niederschlagsintensität (links) und korrespondierende Jährlichkeit (rechts) für das Sturmtief «Bernd» vom 12.-15.07.2021 (24 Stunden) für die Schweiz, Österreich und Deutschland

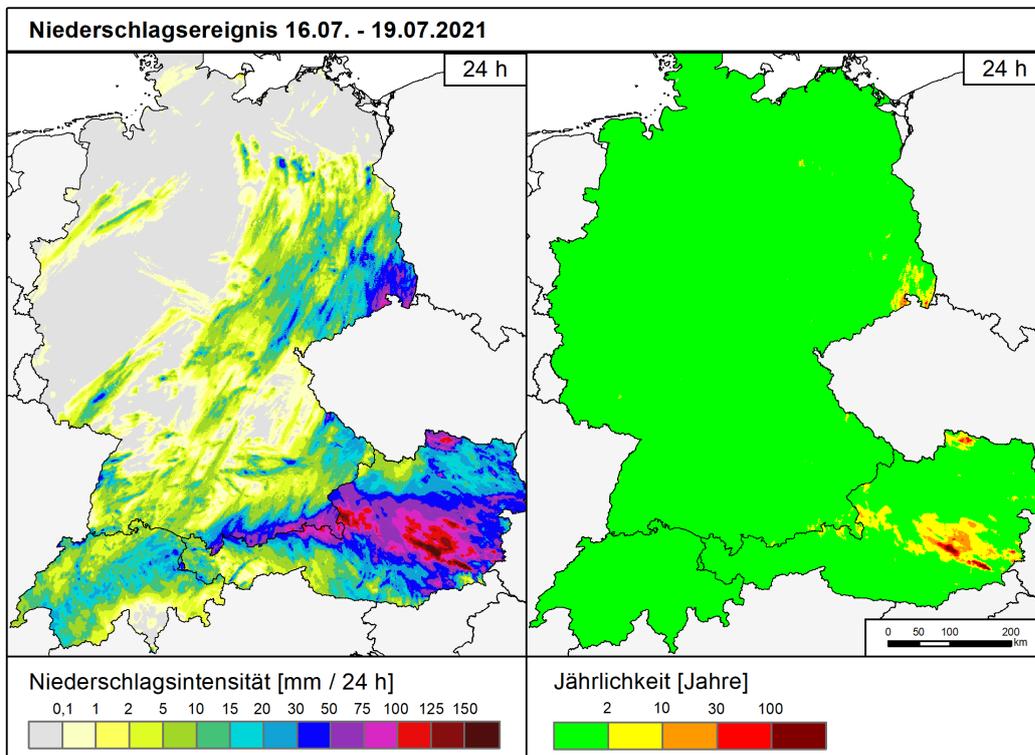
Abbildung 45: Niederschlagsintensität (links) und korrespondierende Jährlichkeit (rechts) für das Sturmtief «Bernd» vom 16.-19.07.2021 (24 Stunden) für die Schweiz, Österreich und Deutschland

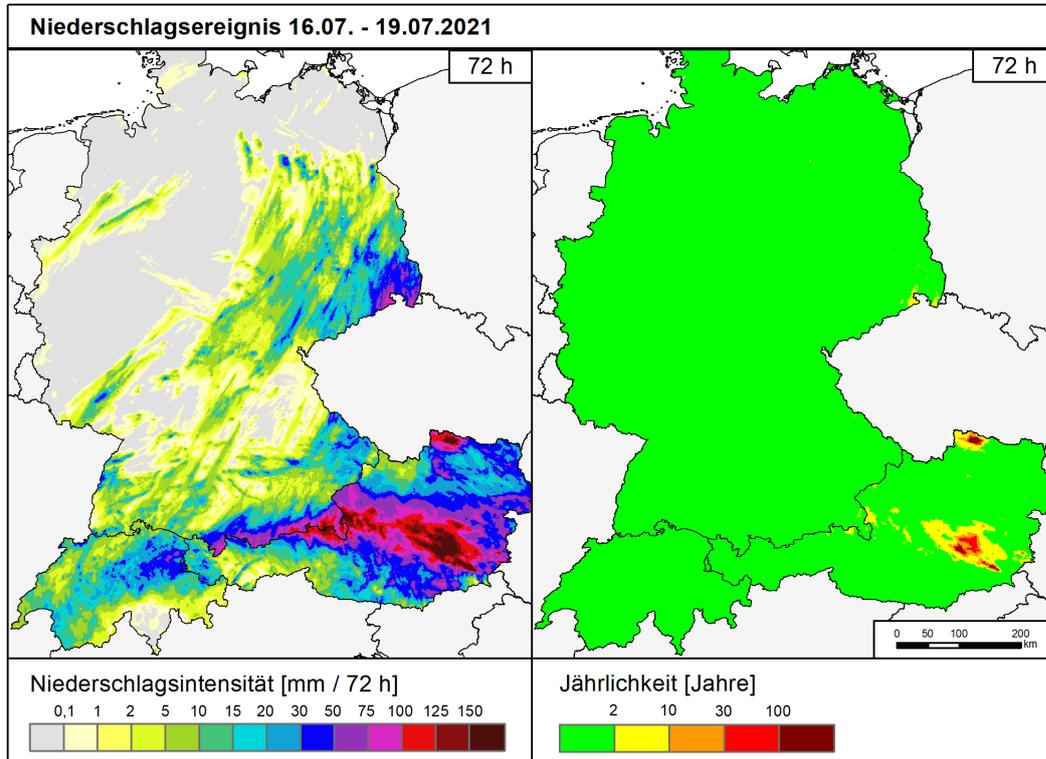
Abbildung 46: Niederschlagsintensität (links) und korrespondierende Jährlichkeit (rechts) für das Sturmtief «Bernd» vom 16.-19.07.2021 (72 Stunden) für die Schweiz, Österreich und Deutschland
Quellen: eigene Darstellung; Datenquellen vgl. Tabelle 1.

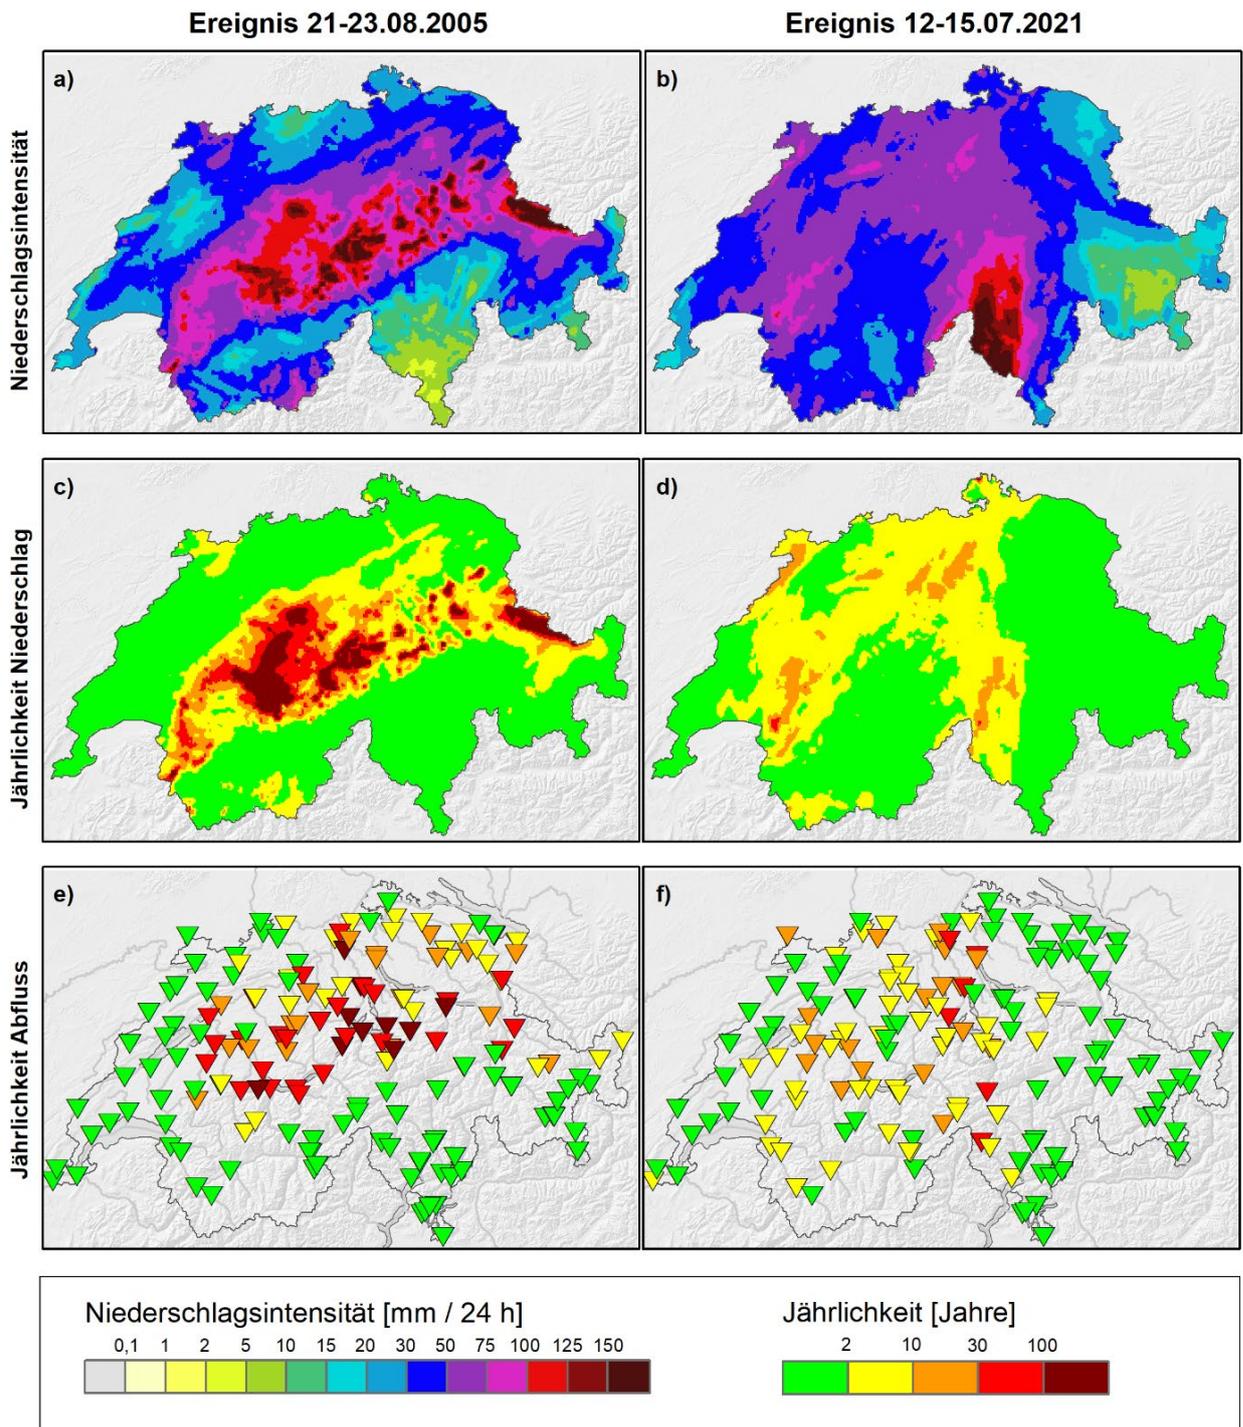
Abbildung 47: Vergleich der 24 Stunden Niederschlagsintensität
 Erläuterungen: (a,b), der korrespondierende Jährlichkeit des Niederschlags (c,d) und der Jährlichkeit des gemessenen Abflusses an den Pegeln (e,f) für das Ereignis im August 2005 und Juli 2021. Quellen: eigene Darstellung; Datenquellen: vgl. Tabelle 1, BAFU 2022b).

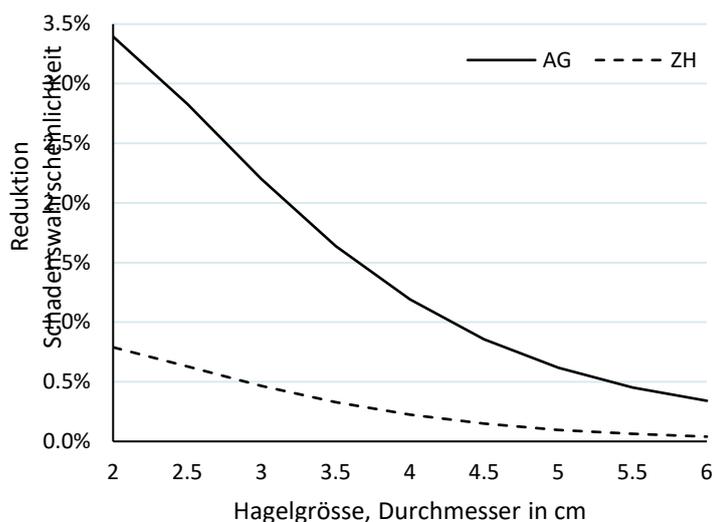
Abbildung 48 Rückgang der Schadenswahrscheinlichkeiten bei Gebäuden ab Baujahr 2012
 Erläuterungen: Die Werte sind aus den geschätzten Koeffizienten der Logit-Regressionen berechnet.
