Vergleichsstudie nach den Unwettern 2021

Chur, Innsbruck, Leipzig, 31.08.2023

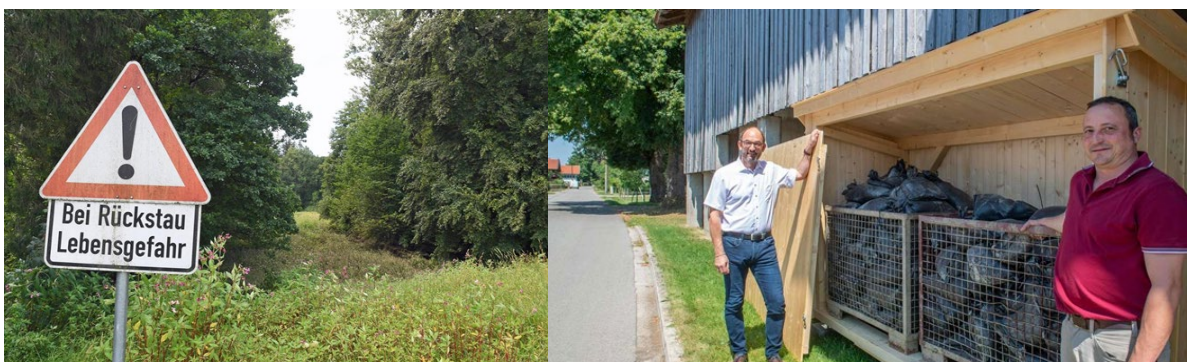
Abbildung 37 a/b: Ausbau des Hochwasserrückhaltebeckens am Kaltenbach / Schutzmaterialbauten in Oberdarching
